Fururingen 26, 2033 ÅSGREINA

**Velholdt enebolig fra 2014 på
romslig tomt | Vannbåren varme |
Dobbelgarasje | 3 sov, 2 bad & 2
stuer**

Nøkkelinformasjon	2
Om eiendommen	4
Bilder	17
Nabolagsprofil	68
Kart	70
Matrikkelrapport	78
Energiattest	81
Planrapport	85
Reguleringsplan	87
Byggetegninger	92
Budskjema	109

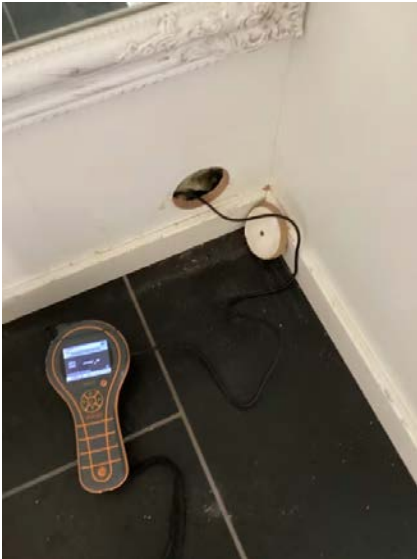
6.26 Våtrom: Bad 1. etasje

Beskrivelse av overflate	
Flislagt gulv og vegg. Takessplater på innvendig tak.	
Er det gjennomført arbeider etter opprinnelig byggeår?	Ukjent
Er det påvist avvik i krav om høydeforskjell på tettesjikt/fall til sluk?	Ja
Er det fare for at lekkasjevann fra installasjoner i rommet ikke når sluket?	Nei
Er vindu eller dør plassert i våtsone (utsatt for vannsprut)?	Nei
Er det gjennomføringer i vegg/tak mot kald sone?	Nei
Er det registrert riss, sprekker i fuger, bom (hulrom) under flis?	Nei
Er det påvist tegn på sopp/råteskader/fuktskader på overflater eller skadedyr?	Nei
Er det registrert knirk i gulvet?	Nei
Oppsummering av overflater	TG-2
Gulvet har fall til sluk, men dette er mindre enn referansenivået.	
Anbefalte tiltak overflater	
Våtrommet fungerer med avviket.

Er det manglende mulighet for renhold og inspeksjonsmulighet av sluk?	Nei
Type sluk	Plast
Er det påvist avvik ved utførelsen av membran/tettesjikt/klemring rundt sluk?	Nei
Er det påvist tegn på utettheter f.eks. rundt rørføringer eller andre overganger?	Nei
Er det påvist feil utførelse, feil materialvalg, eller skader i tettesjikt med fare for fuktskade?	Nei
Har membran/tettesjikt nådd en alder som gir økt risiko for skader eller følgeskader?	Nei
Oppsummering av membran, tettesjikt og sluk	TG-1

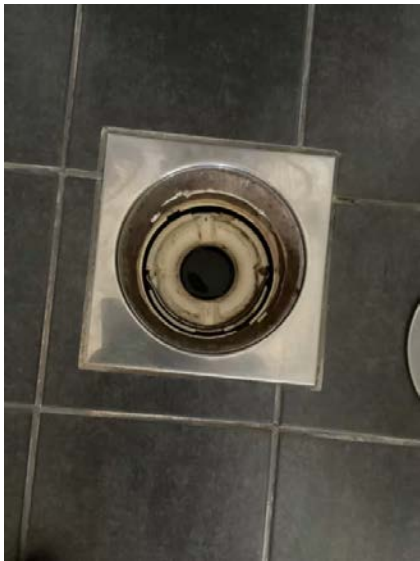
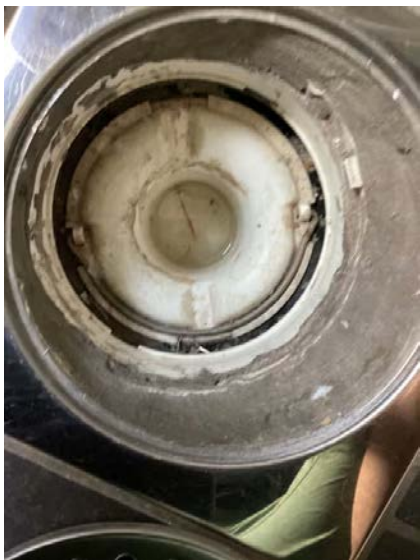
6.27 Våtrom: Bad 2. etasje

Beskrivelse av overflate	
Flislagt gulv og vegg. Takessplater på innvendig tak.	
Er det gjennomført arbeider etter opprinnelig byggeår?	Ukjent
Er det påvist avvik i krav om høydeforskjell på tettesjikt/fall til sluket?	Ja
Er det fare for at lekkasjevann fra installasjoner i rommet ikke når sluket?	Nei
Er vindu eller dør plassert i våtsone (utsatt for vannsprut)?	Nei
Er det gjennomføringer i vegg/tak mot kald sone?	Nei
Er det registrert riss, sprekker i fuger, bom (hulrom) under flis?	Nei
Er det påvist tegn på sopp/råteskader/fuktskader på overflater eller skadedyr?	Ja
Er det registrert knirk i gulvet?	Nei

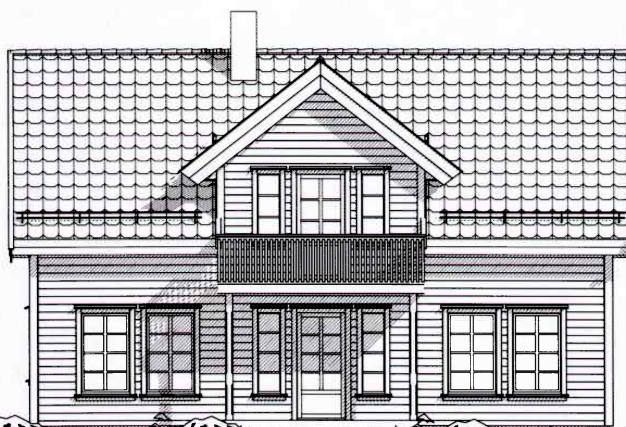
Fasade mot øst

--- Eksisterende terreng
- Planert terreng
