Snorres gate 14, H0302, 4344 BRYNE

**Romslig leilighet i 3. etasje med
god planløsning, 2 soverom og
stor solrik balkong - Parkering i
garasjeanlegg - Heis**

Nøkkelinformasjon	2
Om eiendommen	4
Egenerklæring	45
Tilstandsrapport	52
Energiattest	75
Nabolagsprofil	156
Budskjema	166

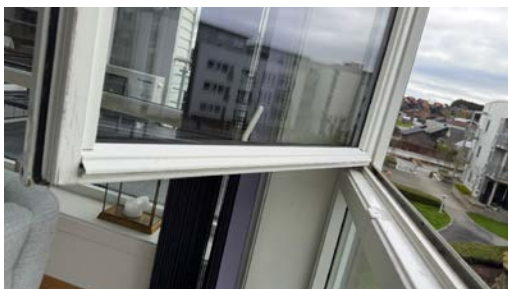
- Det er påvist andre avvik:

Svelling i vindusforing i vindu på soverom ved kjøkken sør. Ingen registrert fukt ved overflatemåling.

Svelling i vindusforing kan indikere tidligere fuktpåvirkning, uten påvist forhøyede fuktverdier ved kontroll. Det anbefales nærmere kontroll og eventuell utbedring av tetting.

Utvendig vedlikehold faller normal sett under sameiets ansvar.
