Honganvik 63, 4208 SAUDASJØEN

**Honganvik - Hytte med flott utsikt -  
1,5 måls tomt - Naust -  
Sommervann - Strøm - 10km til  
sentrum og Svandalen**

# Tilstandsrapport

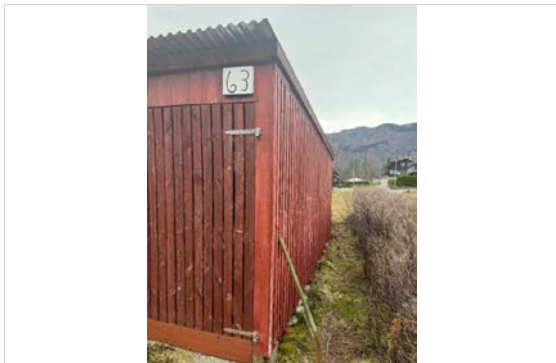
## Garasje

Garasje med stående trekledning og stålplater på taket.

Bygget er ikke tilstandsvurdert ihht Forskrift til avhendingslova og NS3600. Dette er kun en enkel beskrivelse.

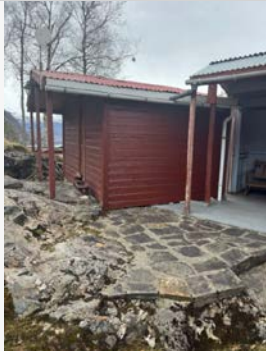
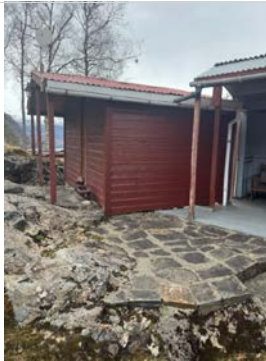
## Anneks

Bygget har liggende trekledning og aluminiumsplater på taket.

Bygget er ikke tilstandsvurdert ihht Forskrift til avhendingslova og NS3600. Dette er kun en enkel beskrivelse.
