Tilstandsrapport

Boligbygg med flere boenheter

Åsveien 8G , 4328 SANDNES

Oppdragsnr.: 13152-1261

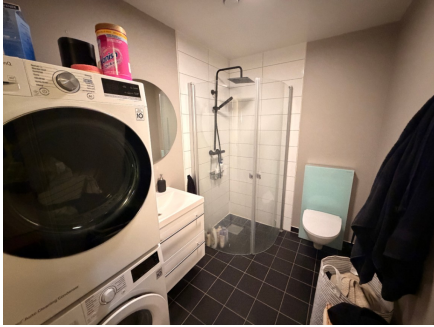
ETASJE > BAD/VASKEROM

Overflater vegger og himling

Veggene har malte plater, vegger i dusj er flislagt. Taket er malt. Overflater i normal stand iht. alder.

Det er registrert sprekk i flis i dusjsonen.

Sprekk i flis kan medføre økt risiko for fuktinntrenging. Forholdet kan utbedres med egnet tettemasse (f.eks. bi-imp) eller utskiftning av flis.

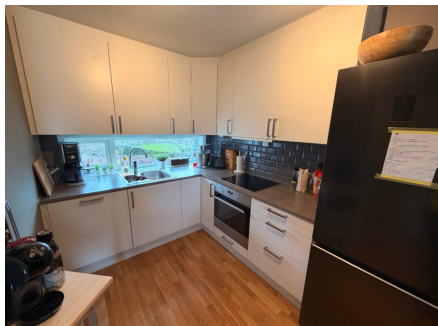
ETASJE > STUE/KJØKKEN

! TG 1 Overflater og innredning

Kjøkkenet har innredning med glatte fronter. Benkeplaten er av laminat. Det er kjøleskap, frysenskap, oppvaskmaskin, platetopp, stekeovn og komfyrvakt.

Avløpsrør under kjøkkenvask bør etter strammes med jevne mellomrom, dette fordi disse over tid glir fra hverandre ved bruk av varmt og kaldt vann, og kan forårsake fuktskade i skap og eventuelt nærliggende gulv.
