Rogagaten 49, 5055 BERGEN

**Stilfull 3-roms leilighet med  
balkong | Flott utsikt mot Ulriken |  
Sentral og attraktiv beliggenhet**

# Tilstandsrapport

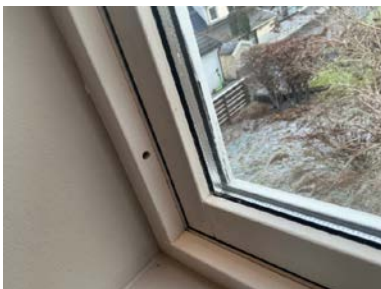
- Karmene i vinduer er slitte og det er sprekker i treverket.
- Det er tegn til noe råte i utvendig belasting.

- Andre tiltak:
- Det må foretas lokal utbedring for å forhindre større skader på vinduer.

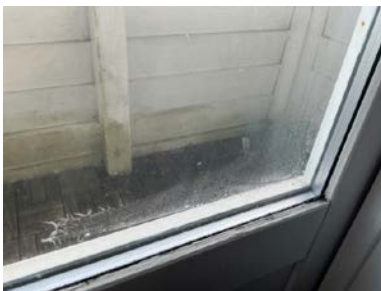
### TG 2 Dører

Leiligheten har malt balkongdør i tre.  
Det er brann- og lydklassifisert (B30 og 35db) entrédør.

- Det er påvist dører med punkterte eller sprukne glassruter.
- Det er påvist dører som er vanskelig å åpne eller lukke.
- Det er påvist tegn på innvendig kondensering av enkelte glass.
- Karmene i dører er værslitte utvendig og det er sprekker i treverket.

Avvikene gjelder balkongdør.

- Andre tiltak:
- Kondensering på glass har medført fuktskader i treverk som kan medføre utskiftningsbehov balkongdøren.
- Balkongdøren med punkterte/sprukne glass må påregnes skiftes ut, enten hele døren eller kun selve glasset.

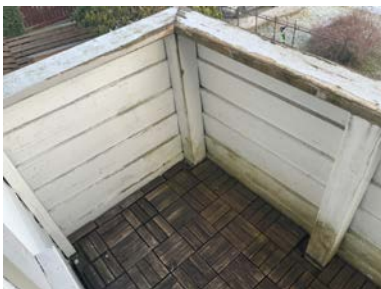
## TG 2 Balkonger, terrasser og rom under balkonger

Det er balkong på ca 3m<sup>2</sup> med tilkomst fra soverom.

- Tidspunkt for utskiftning av tettesjikt/membran nærmer seg ut ifra alder på dagens tekking.
- Lokal utbedring/utskiftning bør utføres for å forhindre fukt- og råteskader i treverk.

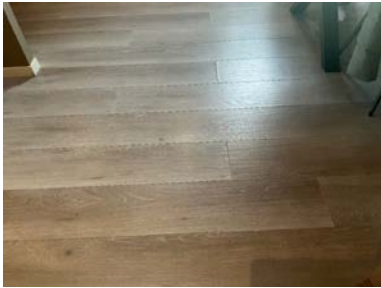
### TG 2 Overflater

Vær oppmerksom på at det som regel vil være div mindre hull i overflater etter bilder/hyller etc, og noe misfarge/skjolder hvor bilder, hyller/møblement etc har vært plassert. På gulv vil det som regel være div slitasje, og noe misfarge/riper etc hvor møblement har vært plassert. Dette er normalt i en fraflyttet bo-enhet, og slike mindre "avvik" er å anse som normalt.

- Overflater må utbedres eller skiftes.

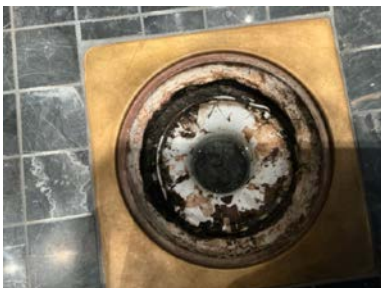
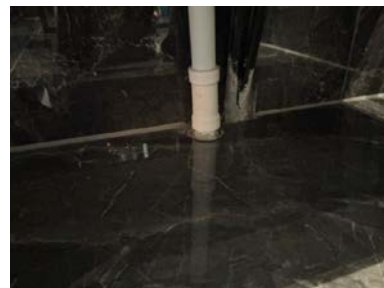
- Det er avvik:
- Rørgjennomføring for avløp og vannrør til vask er ført ned i gulv.

- Tiltak:
- Erfaringsmessig er denne løsningen utfordrende å utføre helt tett, og innebærer økt risiko for lekkasje og fuktpåvirkning i tilstøtende konstruksjoner. Jevnlig kontroll og observasjon anbefales.

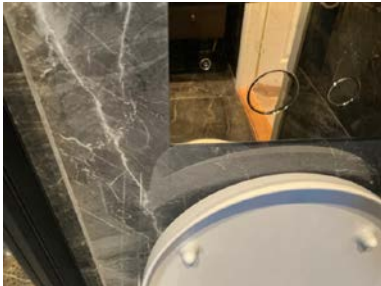
### TG 2 Sanitærutstyr og innredning

- Det er avvik:
- En av trykknapp til toalett fungerer dårlig.

- Tiltak:
- Det anbefales ytterligere undersøkelser av det vegghengte toalettet anbefales for å avdekke årsak til avviket.
