Tellusvegen 16C, 2165 HVAM

**Pen 3-roms selveier i 1. etasje,
med trappefri adkomst, 2
terrasser, inngjerdet hage og
garasje. Barnevennlig, populært.**

Tilstandsrapport

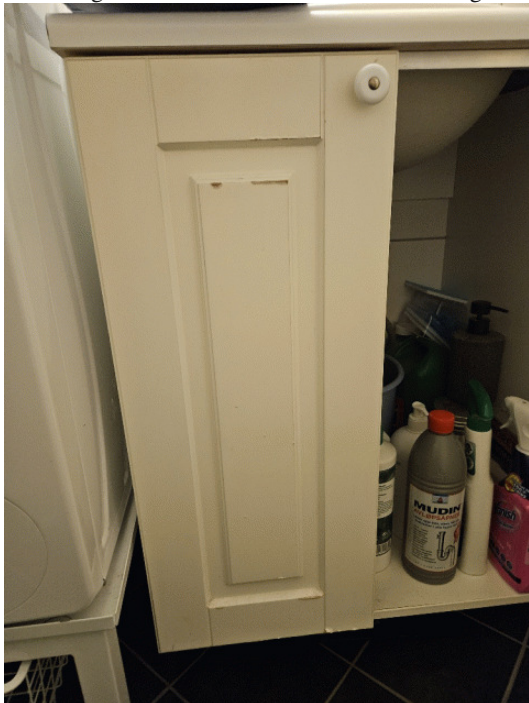
Servantinnredning har noe bruksslitasje og det er fuktsveller på nedre del av skapfronter. TG2

Utskifting/vedlikehold: Normal forventet levetid før utskifting klosetter og servanter 25 - 45 år.

Utskifting/vedlikehold: Normal tid før utskifting av vegger i våtrom med keramiske fliser direkte på membran er 10 - 30

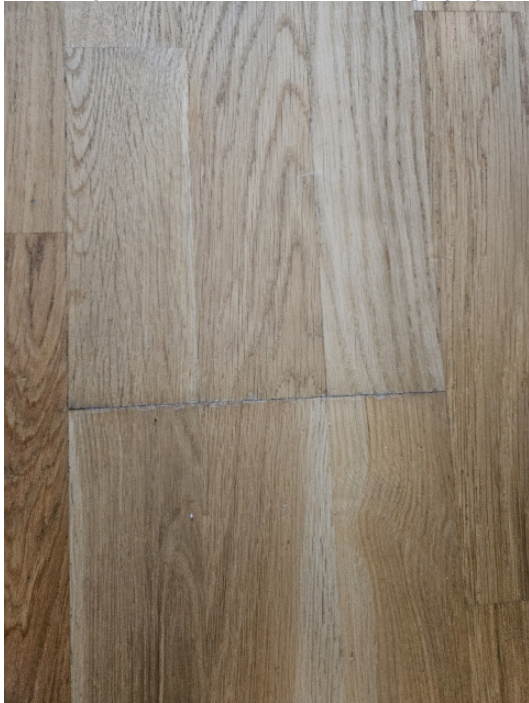
Parkettgulv har små fuktsveller i skjøter mellom stue og kjøkken, men ellers fremstår gulvet i god stand. TG2

Etasjeskiller: Retningsavvik/hellingsavvik målt lokalt avvik på 05mm til 10mm. TG1

Retningsavvik er målt med krysslaser på tilfeldige utvalgte steder på overflaten på gulvet i boligen, med en lengde på ca 2 meter. Lokalt avvik målt i gang på 10mm. Retningsavvik på vegger og tak/himlinger er ikke målt.

Utskifting/vedlikehold: Normal tid før sliping og lakkering av parkett er 10 - 20 år.

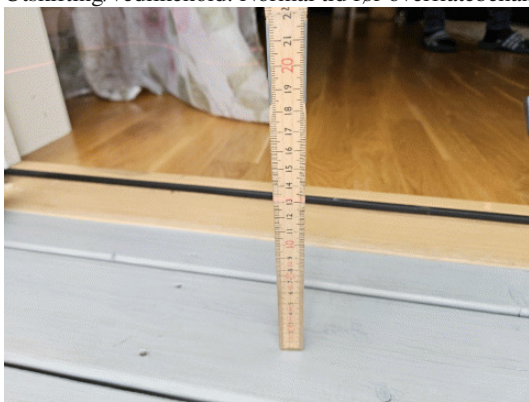
Konstruksjonen vurderes som forsvarlig festet.
 Det er ikke påvist svekkelser i forankring eller understøtting.
 Det er ikke påvist skader, slik som avskalling, deformasjoner, riss, sprekker, råteskader og/eller rust på overflater.
 Vannavrenning vurderes ikke som tilstrekkelig.
 Oppkant mot vegg og dør vurderes ikke som tilstrekkelig.

Markterrasse på 10m2 med adkomst via stue i trekonstruksjon med terrassebord på bjelkelag.
 Terrassebord fremstår i god stand. TG1
 Det ble målt noe motfall mot terrassedøren og terrassebord går i flukt med dørterskel. TG2

Merknader: Utskifting/vedlikehold: Normal tid før utskifting av terrassebord er 10 - 20 år.
 Utskifting/vedlikehold: Normal tid før overflatebehandling av terrassebord er 4 - 8 år.
