Mastmovegen 39 C, 2414 ELVERUM

Stor, lys og hyggelig 4-roms med heis og solrik innglasset balkong på 16m² mot vest. Fjernvarme. Garasjeleie etter liste

6. Hovedrapport

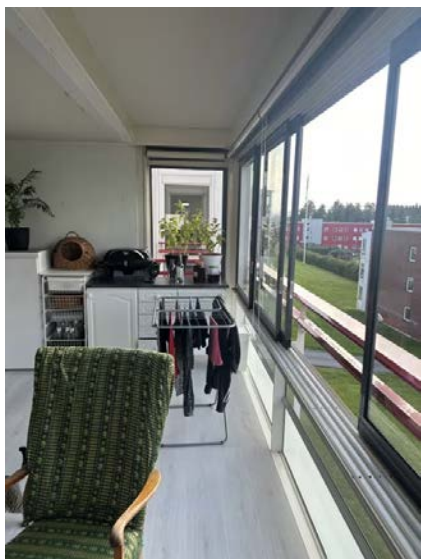
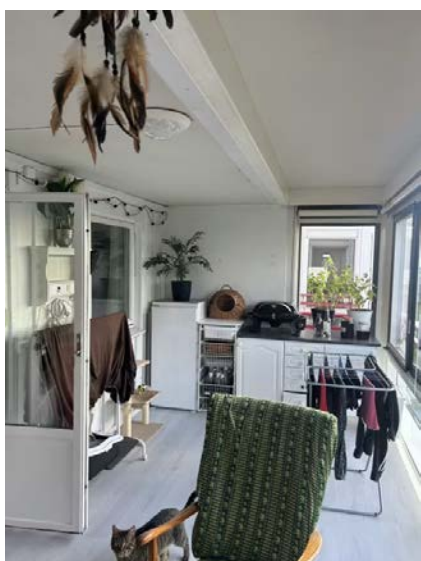
6.1 Balkong, terrasse, platting

Innglasset balkong.

Type	Balkong
Innglasset balkong Gulv av laminat. Vegger med panel, sandwichelement og pusset mur på vegger Taket er pusset.	
Er det gjennomført arbeider etter opprinnelig byggeår?	Ja
Terrassen er innglasset i senere år. Det er lagt laminat på gulvet i senere år. Laminatgulvet er lagt over gammelt vegg til vegg teppe.	
Er det synlig tegn på skjevheter/konstruksjonssvikt?	Nei
Er det tegn på sopp/råteskader i treverk eller skader i betong?	Nei
Er det krav til rekkverk?	Ja
Er det avvik på rekkverkshøyde og åpninger i rekkverket i forhold til gjeldene byggt teknisk forskrift på befaringstidspunktet?	Nei
Er balkong / terrassen teknet?	Ja
Er det ufullstendig/manglende tettesjikt ved oppkant mot vegg og dør?	Ikke kontrollerbart

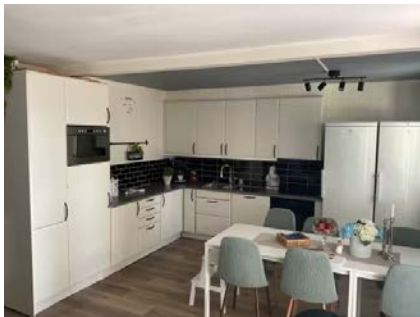
6.4 Kjøkken

Kjøkken.

Er det påvist fukt /skader rundt vask/kjøleskap/oppvaskmaskin?	Nei
Er det påvist skader på kjøkkeninnredning utover normal slitasje?	Nei
Oppsummering av overflater og innredning	
<p>Kjøkken med glatte fronter og benkeplate i laminat Over, under og høyskap Nedfelt stålkum og koketopp Ettgreps blandebatteri Integreerte Stekovn og oppvaskmaskin. Plass for kjøle og frysenskap. Fliser i benkerygg. Ventilator i skap over steketopp</p>	
TG-1

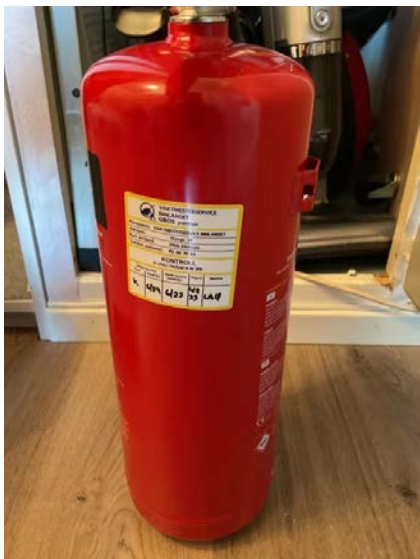
6.5 Lovlighet

Brannslukker.

Er det manglende samsvar mellom dagens bruk og godkjente byggetegninger?	Ikke kontrollert
Har boligen åpenbare ulovligheter (F.eks ulovlige bruksendringer)?	Nei
Er det avdekt forhold som tyder på at boenhet ikke er delt opp i brannceller etter kravene i teknisk forskrift?	Nei
Er det manglende ferdiggattest / midlertidig brukstillatelse?	Nei
Er det avvik på krav til rømning, dagslysforhold eller takhøyde?	Nei
Det er kun en rømningsvei, men det er tilrettelagt for stigebil på bakkeplan, utenfor terrasse.	
Er det manglende brannslukkingsutstyr og røykvarsler i boligen iht forskrift?	Nei
Felles brannvarslingsanlegg	
Er det skader på brannslukkingsutstyr, røykvarsler, eller er apparat eldre enn 10 år?	Nei
Nylig utført service på brannslukker.

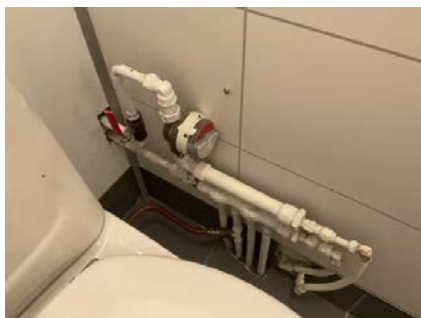
6.7 Vannledninger

Stoppekraner.

Type anlegg	Kobber
Vannrørene er skjult i gulv og vegger, så inspeksjonen omhandler kun synlige rør.	
Er det utført arbeider på anlegget etter byggeår?	Ukjent
Har vannrør nådd en alder som gir økt risiko for skader eller følgeskader?	Ja
Er det manglende isolering av vannrør hvor det er risiko for frost eller kondens?	Nei
Er det registrert tegn til lekkasjer eller skader på vannrør?	Nei
Er det redusert vanntrykk ved prøving av to tappesteder samtidig?	Nei
Er det manglende tilgjengelighet til stoppekran?	Nei
Er det dårlig funksjon på stoppekran?	Nei

Vannrør er fra byggeåret, og har nådd en alder hvor det vil være økt risiko for lekkasjer.

Anbefaler å montere ny stoppekran for kaldtvann.

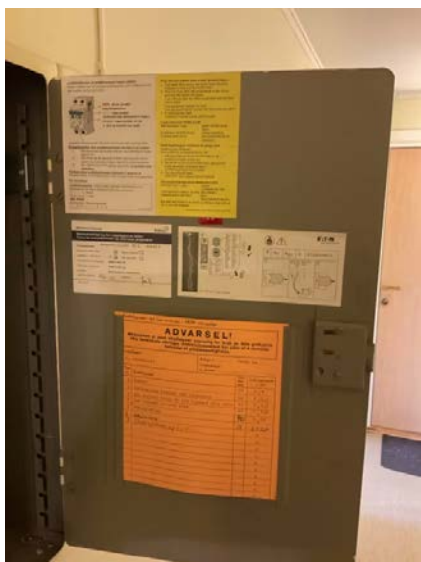
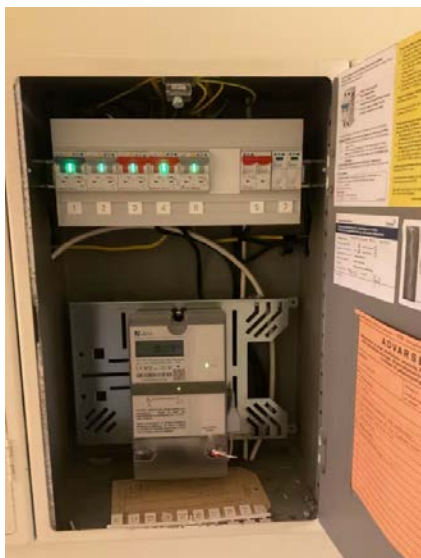
6.8 Elektrisk

Sikringskap

Boligen har et eldre elanlegg uten dokumentasjon. Det bør gjennomføres en utvidet el-kontroll av en kvalifisert elektrofaglig person, og nødvendige tiltak vurderes deretter.

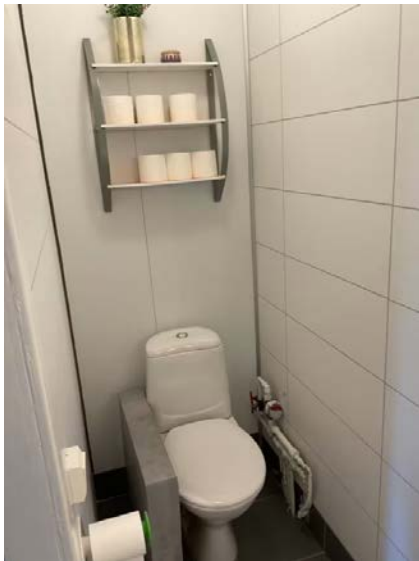
Wc.

Er det registrert riss, sprekker i fuger, bom (hulrom) under flis? Ja

Det registreres riss / sprekker i flisfuger på vegg.

Det registreres "bom" i gulvflis (mangelfull heft mot underlag).

Det anbefales å fortsatt benytte et dusjkabinett for å unngå ytterligere fuktbelastning fra fritt vann på gulv og vegger.

Rommet har store skader og en oppgradering må påregnes.

150 000 - 300 000

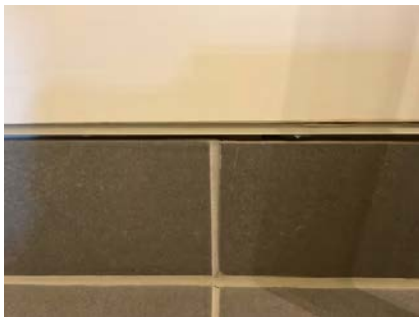
Manglende tetting mellom sokkel og plater.

Det er ikke fuget under bunnlist under baderomsplater mot sokkelflis i våtsonen, noe som avviker fra monterings anvisninger.

Det må foretas utbedring for å unngå fuktskader i konstruksjonen.

10 000 - 50 000

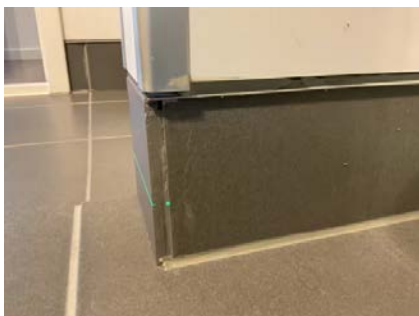
Sprekker i fug.

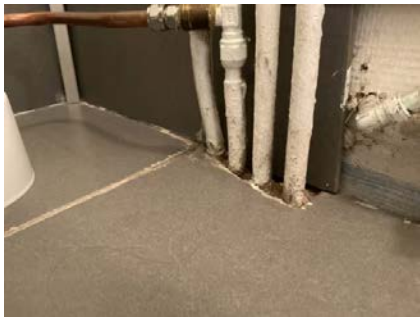
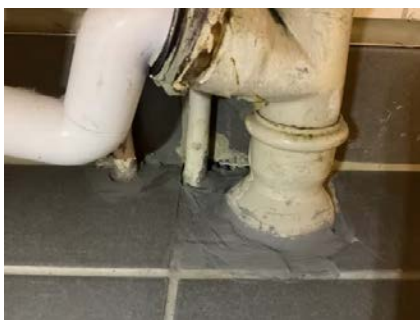
Manglende tetting for gjennomføringer i gulv.

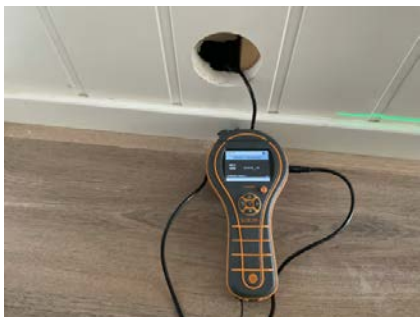
Hulltaking i tilstøtende rom.
