Mastmovegen 39 C, 2414 ELVERUM

Stor, lys og hyggelig 4-roms med heis og solrik innglasset balkong på 16m² mot vest. Fjernvarme. Garasjeleie etter liste

6. Hovedrapport

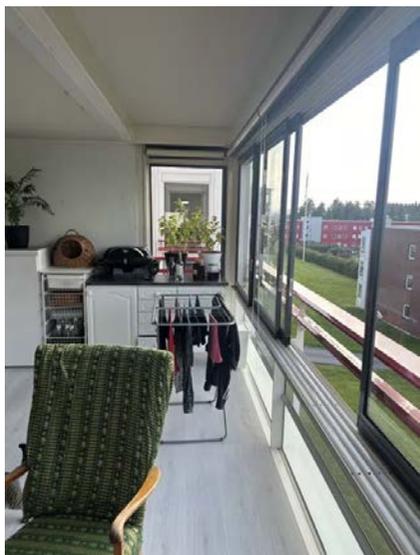
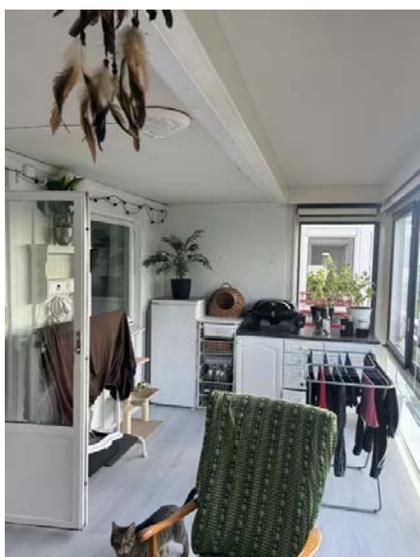
Innglasset balkong.

Type	Balkong
Innglasset balkong Gulv av laminat. Vegger med panel, sandwichelement og pusset mur på vegger Taket er pusset.	
Er det gjennomført arbeider etter opprinnelig byggeår?	Ja
Terrassen er innglasset i senere år. Det er lagt laminat på gulvet i senere år. Laminatgulvet er lagt over gammelt vegg til vegg teppe.	
Er det synlig tegn på skjevheter/konstruksjonssvikt?	Nei
Er det tegn på sopp/råteskader i treverk eller skader i betong?	Nei
Er det krav til rekkverk?	Ja
Er det avvik på rekkverkshøyde og åpninger i rekkverket i forhold til gjeldene byggt teknisk forskrift på befaringstidspunktet?	Nei
Er balkong / terrassen tekket?	Ja
Er det ufullstendig/manglende tettesjikt ved oppkant mot vegg og dør?	Ikke kontrollerbart

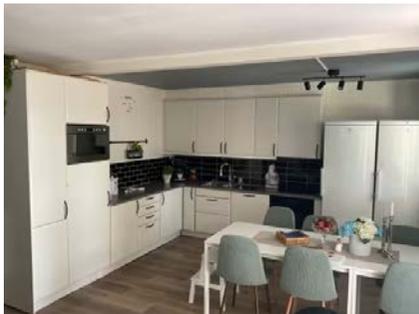
Kjøkken.

Er det påvist fukt /skader rundt vask/kjøleskap/oppvaskmaskin?	Nei
Er det påvist skader på kjøkkeninnredning utover normal slitasje?	Nei
Oppsummering av overflater og innredning	
<p>Kjøkken med glatte fronter og benkeplate i laminat Over, under og høyskap Nedfelt stålkum og koketopp Ettgreps blandebatteri Integreerte Stekovn og oppvaskmaskin. Plass for kjøle og frysenskap. Fliser i benkerygg. Ventilator i skap over steketopp</p>	
TG-1

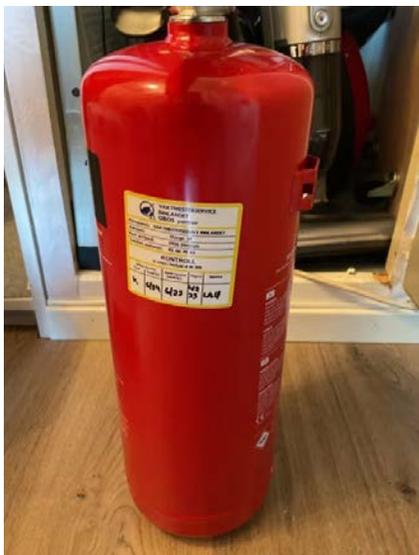
Brannslukker.

Er det manglende samsvar mellom dagens bruk og godkjente byggetegninger?	Ikke kontrollert
Har boligen åpenbare ulovligheter (F.eks ulovlige bruksendringer)?	Nei
Er det avdekt forhold som tyder på at boenhet ikke er delt opp i brannceller etter kravene i teknisk forskrift?	Nei
Er det manglende ferdiggattest / midlertidig brukstillatelse?	Nei
Er det avvik på krav til rømning, dagslysforhold eller takhøyde?	Nei
Det er kun en rømningsvei, men det er tilrettelagt for stigebil på bakkeplan, utenfor terrasse.	
Er det manglende brannslukkingsutstyr og røykvarsler i boligen iht forskrift?	Nei
Felles brannvarslingsanlegg	
Er det skader på brannslukkingsutstyr, røykvarsler, eller er apparat eldre enn 10 år?	Nei
Nylig utført service på brannslukker.

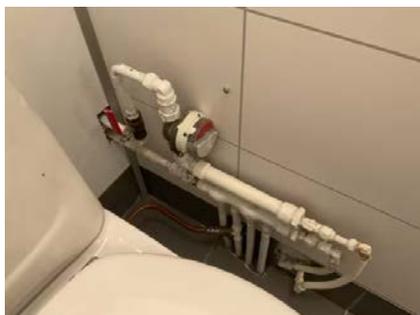
Stoppekraner.

Type anlegg	Kobber
Vannrørene er skjult i gulv og vegger, så inspeksjonen omhandler kun synlige rør.	
Er det utført arbeider på anlegget etter byggeår?	Ukjent
Har vannrør nådd en alder som gir økt risiko for skader eller følgeskader?	Ja
Er det manglende isolering av vannrør hvor det er risiko for frost eller kondens?	Nei
Er det registrert tegn til lekkasjer eller skader på vannrør?	Nei
Er det redusert vanntrykk ved prøving av to tappesteder samtidig?	Nei
Er det manglende tilgjengelighet til stoppekran?	Nei
Er det dårlig funksjon på stoppekran?	Nei

Vannrør er fra byggeåret, og har nådd en alder hvor det vil være økt risiko for lekkasjer.

Anbefaler å montere ny stoppekran for kaldtvann.

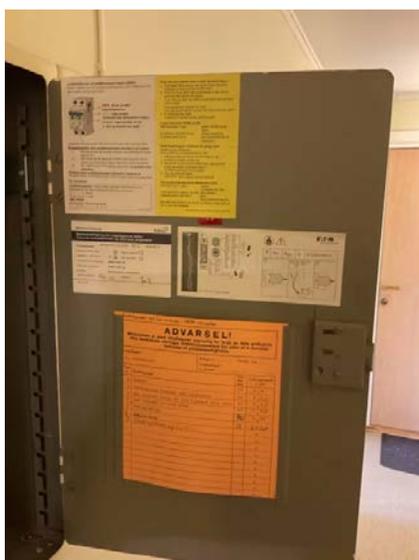
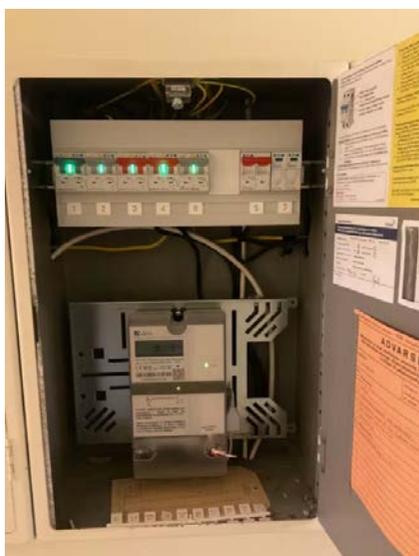
Sikringskap

Boligen har et eldre elanlegg uten dokumentasjon. Det bør gjennomføres en utvidet el-kontroll av en kvalifisert elektrofaglig person, og nødvendige tiltak vurderes deretter.

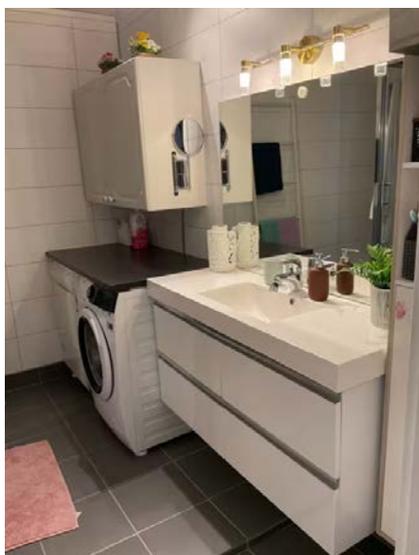
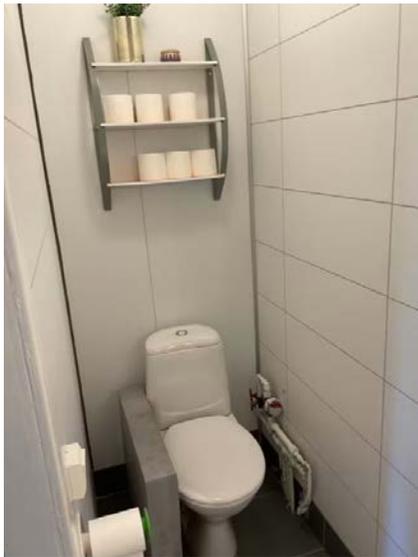
Innredning

Wc.

Er det registrert riss, sprekker i fuger, bom (hulrom) under flis? Ja

Det registreres riss / sprekker i flisfuger på vegg.

Det registreres "bom" i gulvflis (mangelfull heft mot underlag).

Rommet har store skader og en oppgradering må påregnes.

Det anbefales å fortsatt benytte et dusjkabinett for å unngå ytterligere fuktbelastning fra fritt vann på gulv og vegger.

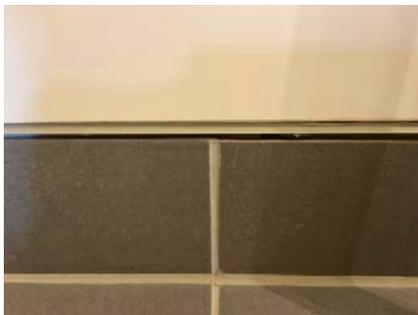
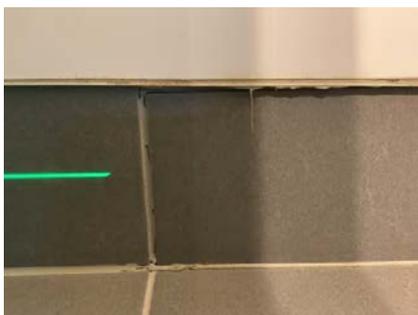
Manglende tetting mellom sokkel og plater.

Det er ikke fuget under bunnlist under baderomsplater mot sokkelflis i våtsonen, noe som avviker fra monterings anvisninger.

Det må foretas utbedring for å unngå fuktskader i konstruksjonen.

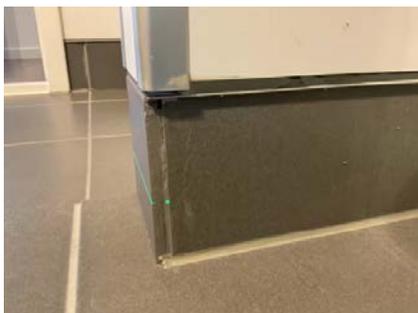
Sprekker i fug.

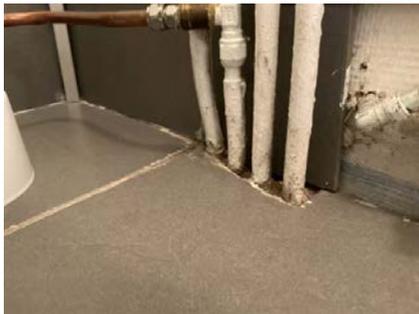
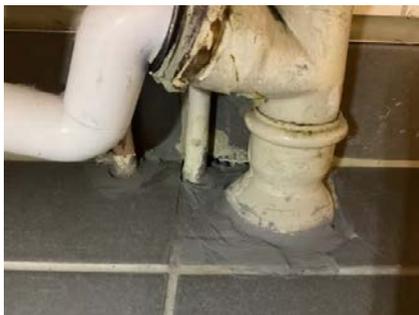
Manglende tetting for gjennomføringer i gulv.

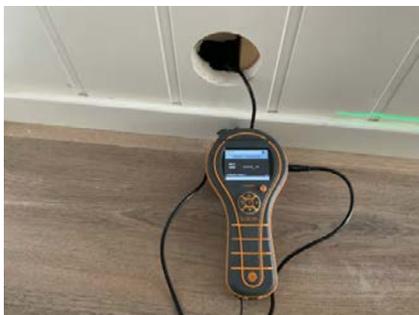
Hulltaking i tilstøtende rom.
