Karussestubben 12, 3616 KONGSBERG

**Stor, flott fritidsleilighet i
Kongsberg skisenter, perfekt til
firma! - 5 soverom, 2 bad, badstue
og garasje plass.**

Tilstandsrapport

FRITIDSBOLIG

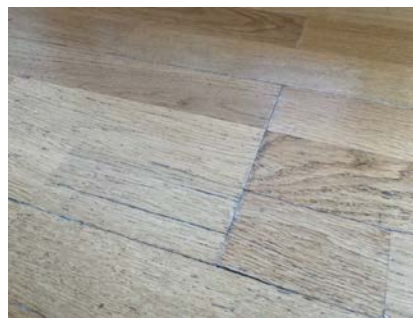
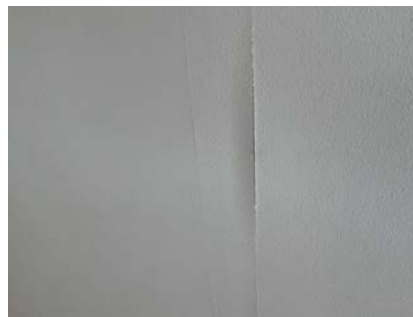
! TG 2 Overflater

Stedvis sprekker i overflater og synlig slitasje.

Når leiligheten er tømt og ryddet, bør det foretas en helhetlig vurdering av overflatens tilstand/ slitasjegrad. Kostnader til nødvendige utbedring og ønsket standardheving må påregnes.

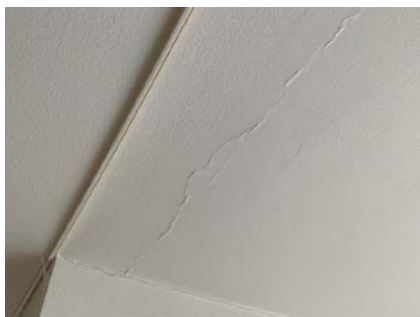
! TG 2 Etasjeskille/gulv mot grunn

Etasjeskiller er av lettbetongelementer.

- Målt høydeforskjell på over 15 mm gjennom hele rommet. Tilstandsgrad 2 gis med bakgrunn i standardens krav til godkjente måleavvik.
- Målt høydeforskjell på mellom 10 - 20 mm innenfor en lengde på 2 meter. Tilstandsgrad 2 gis med bakgrunn i standardens krav til godkjente måleavvik.

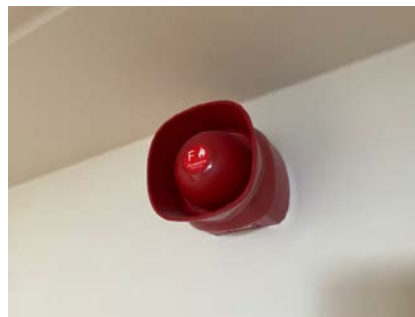
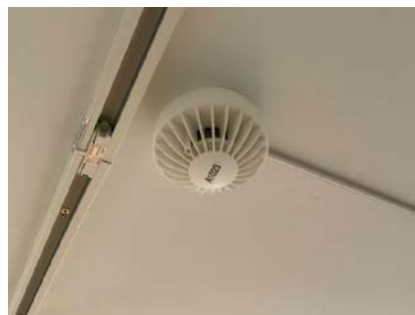
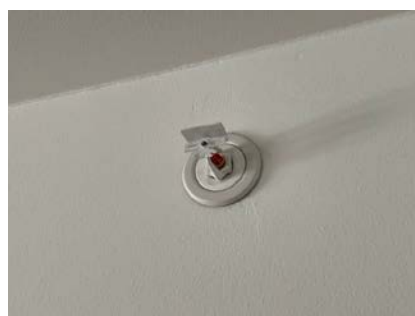
TG 0 Branntekniske forhold

Leiligheten er tilkoblet sprinkelanlegg, og sentralt brannvarslingsanlegg. Brannslange i skap under vask på kjøkken.
