Kirkerudkleiva 36, 1339 VØYENENGA

**Enderekkehus med "ski-in/  
ski-out". Flott utsikt|Gode  
solforhold|Parkering i carport.  
Barnevennlig med kort vei til buss**

Befaringsdato: 09.02.2026

Rapportdato: 11.02.2026

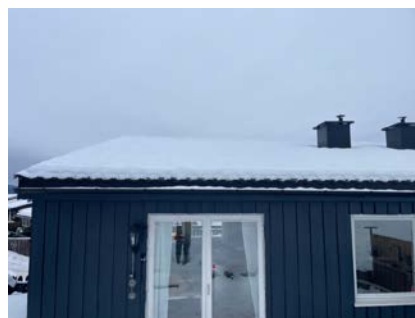
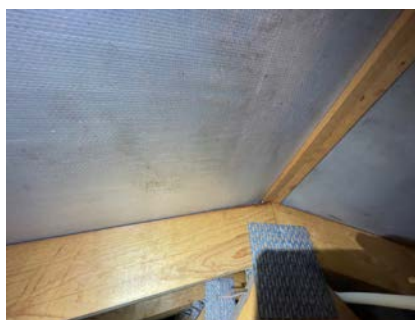
### TG 2 Nedløp og beslag

Nedløp og renner er utført i plastbelagt stål.

- Det mangler snøfangere på hele eller deler av taket, men det var ikke krav om dette på byggemeldingstidspunktet.
- Det er avvik:

Løsningen for håndtering av takvann er ukjent, da nedløp føres mellom boenheter. Dette medfører usikkerhet knyttet til avrenning og eventuell risiko for fuktskader eller feil håndtering av overvann.

Det bør gjennomføres nærmere undersøkelser for å avklare hvordan takvann håndteres, da ukjent løsning medfører usikkerhet om avrenning og økt risiko for fuktskader eller feil håndtering av overvann.

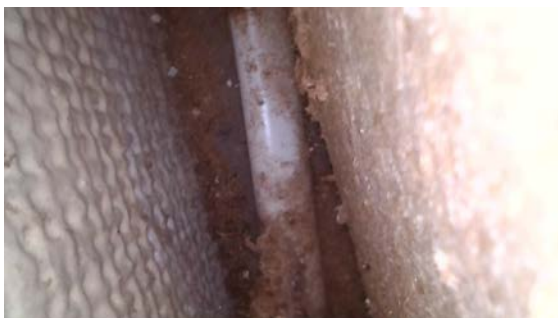
Ledning synlig ved kamerainspeksjon

Løs ledning i utlektet vegg på soverommet bør undersøkes nærmere og eventuelt utbedres av kvalifisert elektriker, for å unngå risiko for elektrisk feil, brannfare eller skade på personer og eiendom.

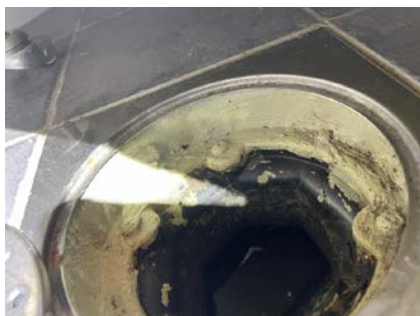
Membran er ikke konstatert eller dokumentert, og tettesjiktet kan ha skjulte feil eller skader. Tettesjiktet nærmer seg eller har passert sin forventede levetid i henhold til Byggeforskriften "Intervaller for vedlikehold og utskiftning av bygningsdeler" 700.320. Det er plastsluk og ukjent tettesjikt/membran.

Det er ikke påvist membranmansjett under klemringen i sluket. Dette medfører økt risiko for lekkasjer og fuktskader, da tettesjiktets funksjon kan være svekket.

Overvåk tilstanden jevnlig, og vurder utskifting av tettesjikt og sluk, da disse har passert mer enn halvparten av forventet brukstid.

Konsekvensen av manglende dokumentasjon og alder på løsningen er økt risiko for skjulte feil, lekkasjer og følgeskader på omkringliggende konstruksjoner.

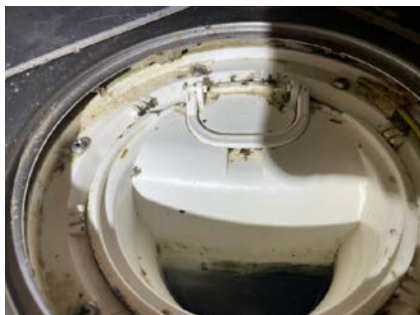
## UNDERETASJE > BAD

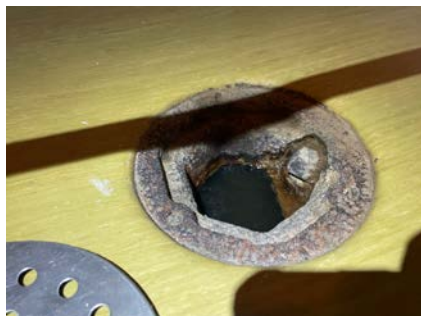
Rust i sluket indikerer økt fare for svikt, og tiltak bør iverksettes for å unngå vannskader og følgeskader på omkringliggende bygningsdeler.

Hull boret i våtsone under vask bør tettes forsvarlig, da dette kan medføre økt risiko for fuktinntrengning og skader på konstruksjonen.!
