Kirkerudkleiva 36, 1339 VØYENENGA

**Enderekkehus med "ski-in/
ski-out". Flott utsikt|Gode
solforhold|Parkering i carport.
Barnevennlig med kort vei til buss**

Kirkerudkleiva 36, 1339 Vøyenenga Rekkehus

Befaringsdato: 09.02.2026

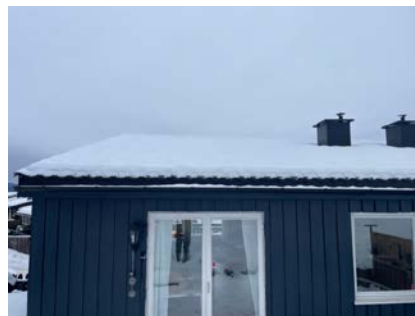
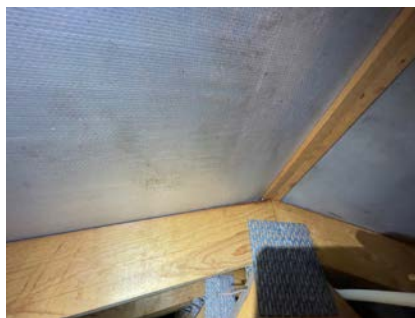
Det bør innhentes nærmere informasjon om undertakets produkttegenskaper og tilstand, eventuelt gjennom en grundigere inspeksjon utført av fagperson. Undertaket har passert sin forventede levetid.

Usikkerhet rundt materialets tilstand og levetid kan medføre økt risiko for fuktskader og redusert beskyttelse av underliggende konstruksjoner. Det var ingen synlige tegn til fuktgjennomtrengning fra taket, men inspeksjonen er noe begrenset grunnet lagring av personlige eiendeler på kaldloftet.

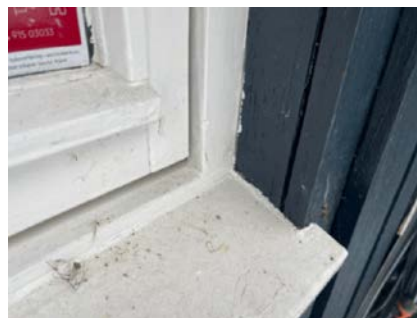
Omrammingen er ført ned til vannbrettet uten spalte, noe som kan gi økt fare for fuktopptak og redusert levetid på treverket.

Omrammingen bør utbedres slik at det etableres en spalte mot vannbrettet, for å hindre fuktopptak og forlenge levetiden på treverket.

Punktert vindu i gang utenfor vaskerom bør skiftes ut for å sikre tilstrekkelig isolasjon og forhindre ytterligere forringelse.

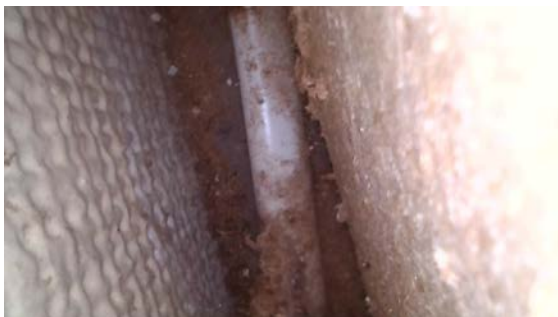
Det ble avdekket en løs ledning i den utlekkede vegg på soverommet mot sør. Ytterligere undersøkelser bør gjennomføres.

Ledning synlig ved kamerainspeksjon

Løs ledning i utlekket vegg på soverommet bør undersøkes nærmere og eventuelt utbedres av kvalifisert elektriker, for å unngå risiko for elektrisk feil, brannfare eller skade på personer og eiendom.

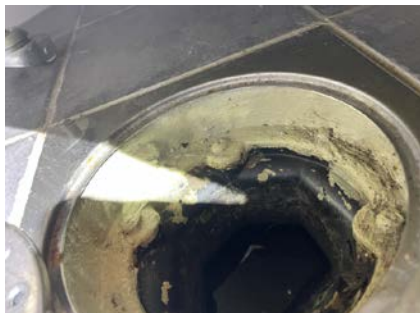
Sluket er uten klemring, noe som medfører økt risiko for lekkasjer og redusert tetthet i overgang mellom sluk og membran.

Det bør etableres klemring i sluket for å sikre tett overgang mellom sluk og membran.

Manglende klemring medfører økt risiko for lekkasjer og fuktskader i omkringliggende konstruksjoner.

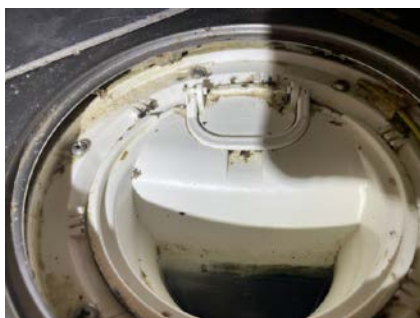
- Til tross for avviket i fall/høydeforskjell til sluk, vil gulvet fortsatt kunne lede vann mot sluket, men med redusert effektivitet. Dette kan potensielt øke risikoen for vannansamling i enkelte områder av badet. Manglende høydeforskjell øker faren for at vann kan renne ut av våtrommet ved eventuell lekkasje eller oversvømmelse.

Overvåk tilstanden jevnlig, og vurder utskifting av tettesjikt og sluk, da disse har passert mer enn halvparten av forventet brukstid.

Konsekvensen av manglende dokumentasjon og alder på løsningen er økt risiko for skjulte feil, lekkasjer og følgeskader på omkringliggende konstruksjoner.
