Velkommen til Mørtelverksbakken 13 - en lekker 3/4-roms m/ skjernet beliggenhet i et sentrumsnært område!

- Boligbygg med flere boenheter
- Mørtelverksbakken 13, 0580 OSLO
- OSLO kommune
- gnr. 123, bnr. 1381, snr. 55

Befaringsdato: 08.10.2025      Rapportdato: 14.10.2025      Oppdragsnr.: 13722-3198      Referansenummer: KL3170

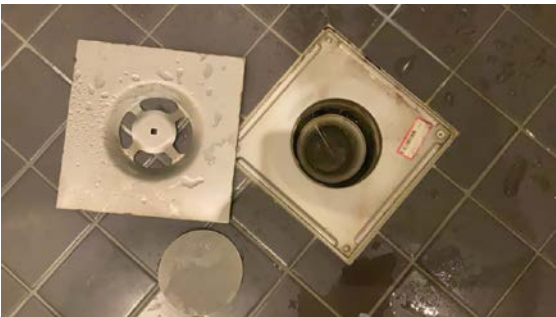
Stålsluk i dusjen.

Sluk.

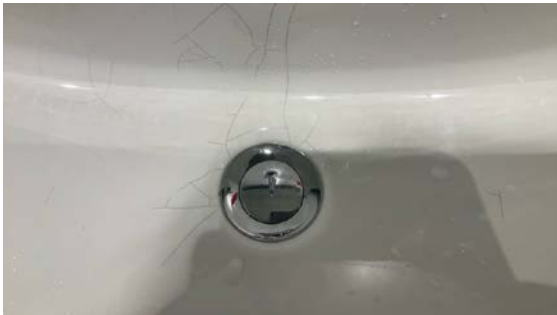
- Det er påvist riss/sprekker i utstyr på våtrommet.

Riss i emaljen i servanten.

- Riss er vanligvis overfladiske skader i servantens overflate eller glasur. Konsekvensene av riss er hovedsakelig kosmetiske.

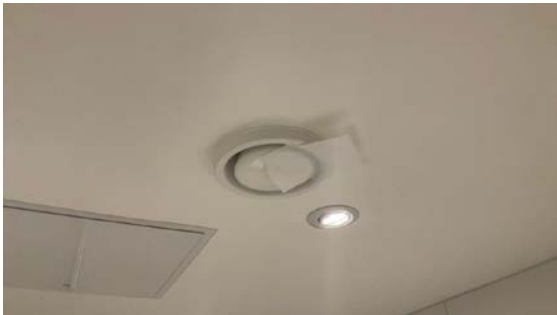
Avtreksventil tilkoblet balansert ventilasjon. Overstrømmingsspalte under baderomsdøren.

Test av avtrekk. Papiret henger.
