Tilstandsrapport

Tollbodgata 70, 4614 KRISTIANSAND S

Befaringsdato: 06.05.2026

Rapportdato: 08.05.2026

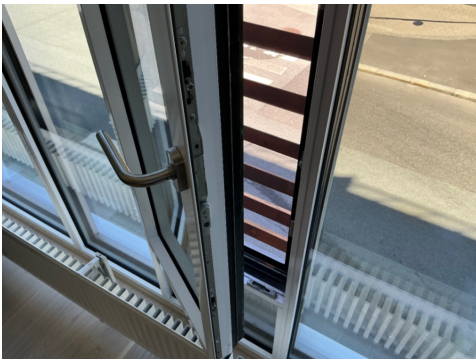
TG 1 Vinduer

Vinduer med stål/alu karmen og 3 lags isolerglass.
Vanlig vedlikehold samt smøring og justering av hengsler må kunne forventes.

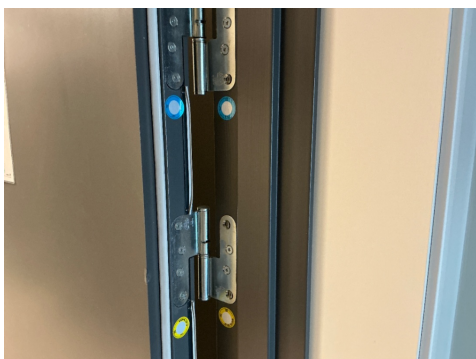
TG 1 Dører

Inngangsdør av type brann og lyddør i henhold til krav. Åpne-lukkefunksjon fungerte ok. Vanlig vedlikehold som smøring og justering av hengsler må kunne forventes.

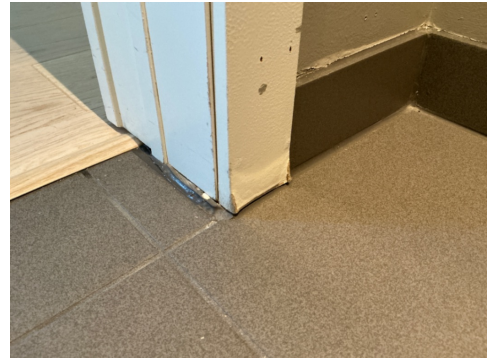
TG 1 Overflater

Overflater er i hovedsak fornyet eller skiftet i 2026. Noe listverk og lignende fra byggetid som har generell bruksslitasje og mindre sår.

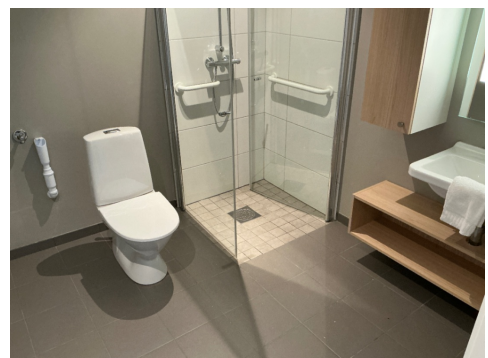
Generell

Baderom fra byggetid. Ferdiggattest er lagt til grunn som dokumentasjon på at arbeider er utført av firma/fagfolk.

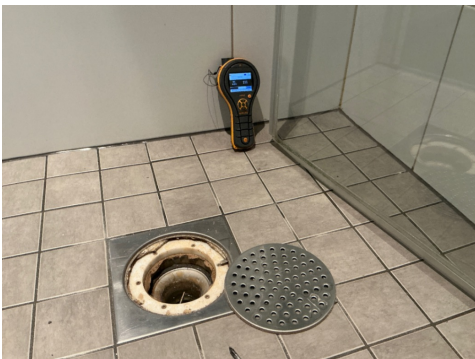
TG 1 Sluk, membran og tettesjikt

Synlig membran registrert i sluk. Det må bemerkes at selv om synlig membran er registrert er det likevel områder som kan være tildekt av smuss, fugemasse, flislim og lignende slik at selve utførelsen og tetthet ikke kan garanteres ved denne type kontroll (visuell kontroll) Ingen utslag registrert ved bruk av fuktindikator på valgte steder i våtsoner.

Ingen unormale utslag ved bruk av fuktindikator

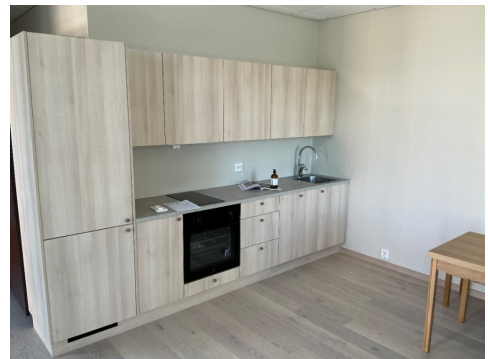
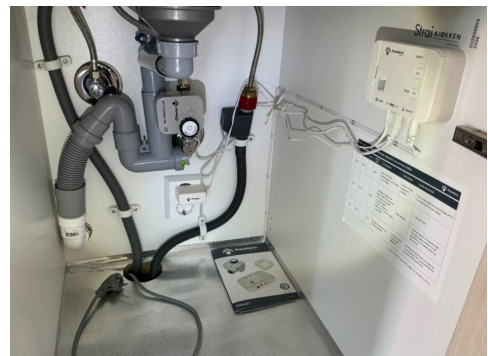
TG 0 Overflater og innredning

Ny innredning montert. Lekkasjesikring med sensor er montert.

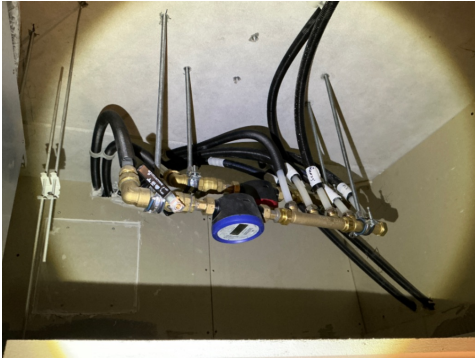
TG 1 Vannledninger

Vannrør av type rør i rør system. Samlestokk med stoppekran bak himlingsplater på baderom. Ingen synlig tegn til svikt.

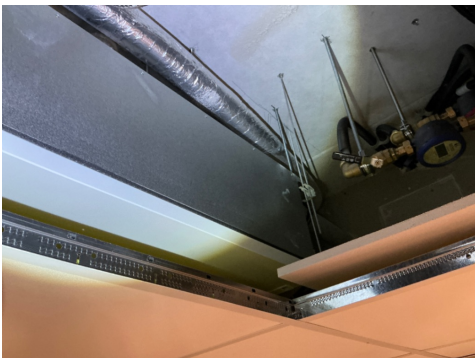
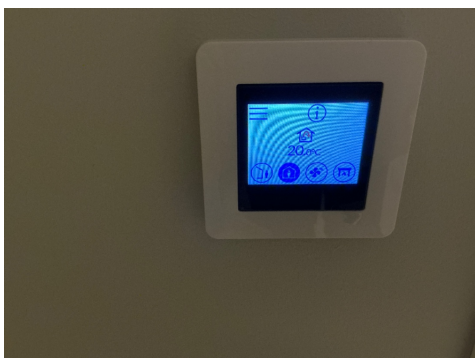
TG 0 Ventilasjon

Det er montert nytt ventilasjonsanlegg i boligen. Motor plassert i takhimling på badet. Styringsenhet med display i gang. Ventilasjon er kun kontrollert ved å kjenne etter merkbar tilluft og avskog fra diverse ventiler og ingen ulyd registrert fra selve motoren. Jevnlig filterskifte (normalt årlig) må forventes.

Ingen varsler på display ved befaringen
