Doktor Wendts gate 15, 1461 LØRENSKOG

**Lækker hjørneleilighet m/ 2  
balkonger og 2 garasjeplasser.  
Påkostet kjøkken, 3 soverom og 2  
bad. Heis - IN-ordning**

Befaringsdato: 13.03.2025      Rapportdato: 27.03.2025      Oppdragsnr.: 11763-25020      Referansenummer: MU4137

Autorisert foretak: KA Bygg og Takst AS      Sertifisert Takstingeniør: Kåre Anders Fossum Orderud      Vår ref:

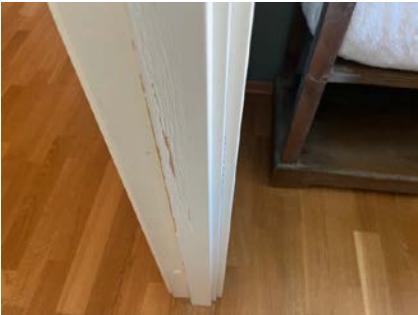
Dør til lite soverom med 3-speil malte fyllingsdør. Skade i karm på denne dør.

Noe skader/riper i karm på dør.

Skader/riper i karm

**Kostnadsestimat: Under 10 000**

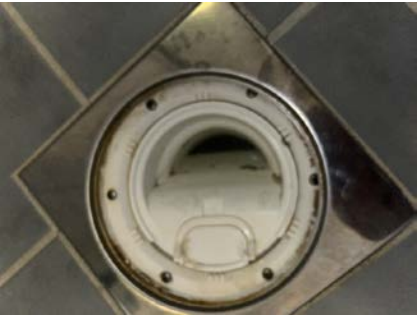
Sluk i bad

- Overvåk tilstanden jevnlig. For å få tilstandsgrad 0 eller 1 må tettesjiktet skiftes ut, men tidspunktet for når dette er nødvendig er vanskelig å si noe om.
- Installering av tett dusjkabinett anbefales.

**Kostnadsestimat: Ingen umiddelbar kostnad**
