3-romsleilighet i Finne borettslag |
Flott utsikt fra balkong og stue| Ingen
dokumentavgift | Parkering i
garasjekjeller.

Leilighet i borettslag (Dødsbo v/ bostyrer Tonje Tvilde)
 Hangursvegen 38
 5704 Voss

Boligens tekniske tilstand:

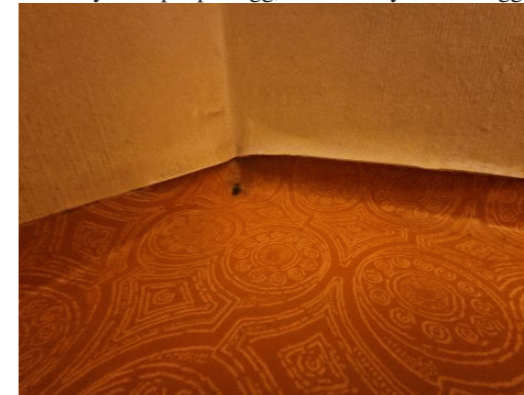
Bilete syner tapet på vegg, som har løysna frå vegg.

Overflate vegg er vurdert til TG3 grunna skader på tapet.

Det er registrert ein del skader som fylgje av elde og slitasje på overflater. Tapet har løysna frå vegg, særleg i overgang frå vegg til golv. Tapet fungerer som tettesjikt, og det er derav særst viktig at den er i orden.

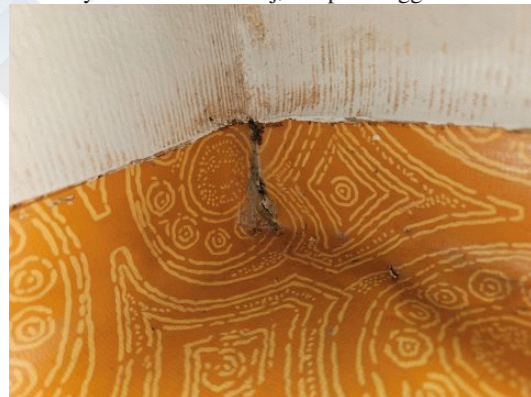
Det er registret større feil og manglar ved sluk og elles i området ved dusj. Belegget har løysna frå underlaget og ved sluk er det ikkje lagt under klemring, som gjer at fuktigheit kan trekke under belegg. (Sjå punkt 1.1.3 for utgreiing)

Avvika som er registrert kjem av elde, slitasje og manglande vedlikehald. Meirskader som fylgje av feil og manglar på belegg kan ikkje utelukkast.

Bilete syner hull i sveis i hjørne på belegg.

Fall på golv tilfredsstillar ikkje dagens krav til fall på golv. Tilsjå at fall på golv vert riktig ved eventuell renovering av bad. Dette for å unngå at eventuelt bruks- eller lekkasjevatn renn mot dør og tilstøytande rom.
