Gartnervegen 25, 2312 OTTESTAD

**OTTESTAD**

# Tilstandsrapport

## ANDELSLEILIGHET

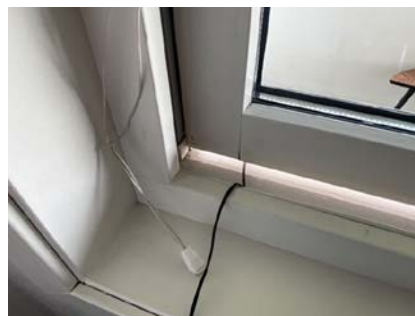
### TG 2 Dører

Finert leilighetsdør i tett utførelse som er klassifisert B30/35dB. Leilighetsdøren har kikkhull. Enkel heltre boddør i tett utførelse. Malt balkongdør med 2-lags isolerglass fra 1991.

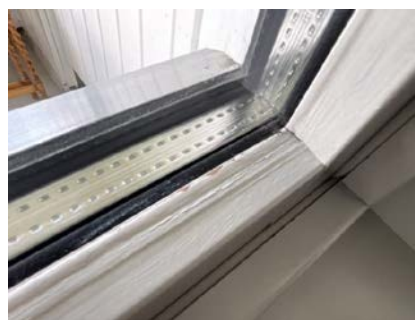
- Karmene i dører er værslitte utvendig og det er sprekker i treverket.
- Det er påvist tegn på innvendig kondensering av enkelte glass.
- Det er påvist avvik rundt innsettsdetaljer.

- Det bør gjøres tiltak for å bedre ventilering av rommet.
- Det bør gjøres tiltak for å lukke avviket.

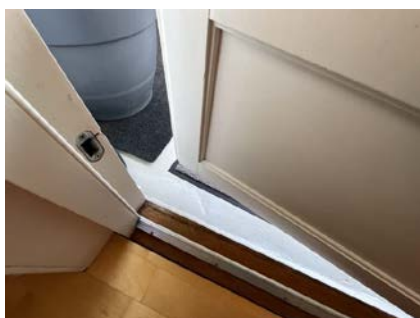
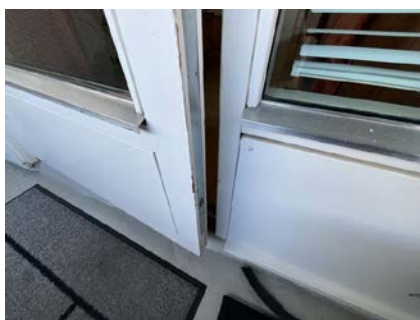
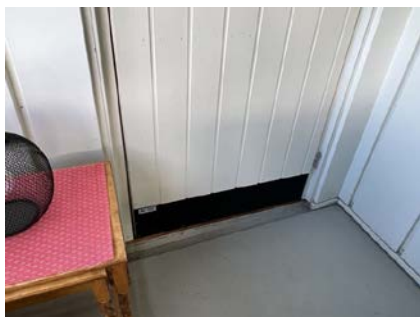
## TG 2 Balkonger, terrasser og rom under balkonger

Balkong med konstruksjoner og gulv, samt rekkverk og håndlist av treverk.

- Rekkverket er for lavt i forhold til dagens krav til rekkverkshøyder.
- Det er påvist andre avvik:

Det er påvist noen sprekker i gulvoverflater, samt noe avflassing av overflater.

- Det er ikke krav om utbedring av rekkverkshøyde opp til dagens forskriftskrav.
- Det må foretas tiltak for å lukke avviket.

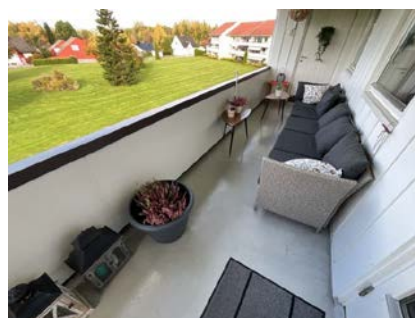
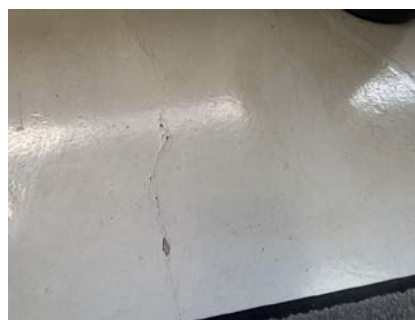
- Balkonger, terrasser og rom under balkonger: Rekkverket er for lavt i forhold til dagens krav til rekkverkshøyder. Det er påvist andre avvik: Det er påvist noen sprekker i gulvoverflater, samt noe avflassing av overflater.

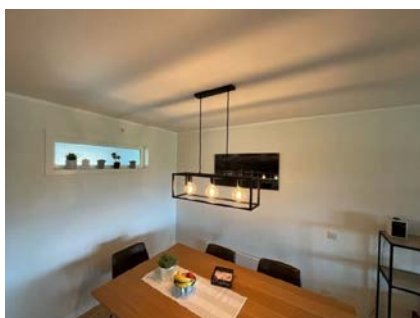
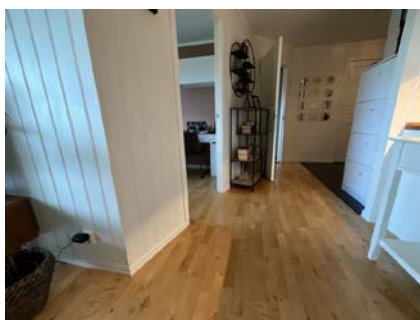
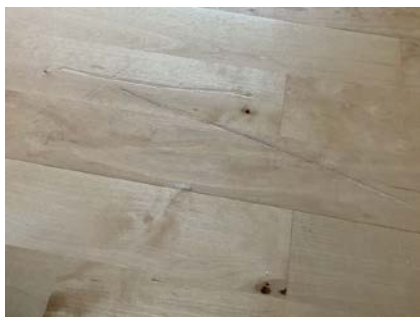
## ! TG 3 Etasjeskille/gulv mot grunn

Etasjeskillere av støpt betong. Det er ved stikkprøvekontroll målt nivåforskjell på 28 mm innenfor 2 meter.

- Målt høydeforskjell på over 20 mm innenfor en lengde på 2 meter. Tilstandsgrad 3 gis med bakgrunn i standardens krav til godkjente måleavvik.
- Målt høydeforskjell på over 30 mm gjennom hele rommet. Tilstandsgrad 3 gis med bakgrunn i standardens krav til godkjente måleavvik.

- For å få tilstandsgrad 0 eller 1 må høydeforskjeller rettes opp. Ytterligere undersøkelser må foretas for å få kartlagt omfanget for utbedring.
- For å få tilstandsgrad 0 eller 1 må høydeforskjeller rettes opp. Det vil imidlertid sjelden være økonomisk rasjonelt som et enkeltstående tiltak i en bolig som dette. Dersom boligen en gang skal renoveres, kan man vurdere slike tiltak.

Kostnadsestimat: Ingen umiddelbar kostnad

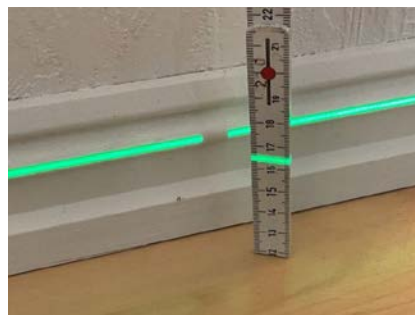
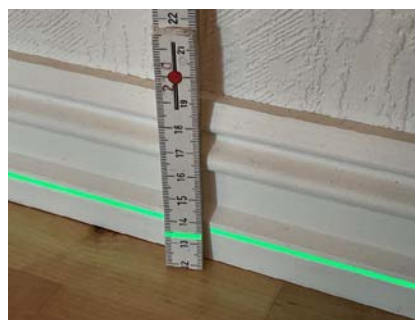
- Etasjeskille/gulv mot grunn. Målt høydeforskjell på over 30 mm gjennom hele rommet. Tilstandsgrad 3 gis med bakgrunn i standardens krav til godkjente måleavvik. Målt høydeforskjell på over 20 mm innenfor en lengde på 2 meter. Tilstandsgrad 3 gis med bakgrunn i standardens krav til godkjente måleavvik.

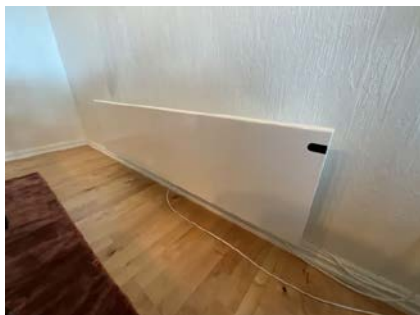
## TG 1 Andre innvendige forhold

Oppvarming med elektrisitet. Varmekabler på badet. Panelovner på stuen, kjøkkenet og et av soverommene.

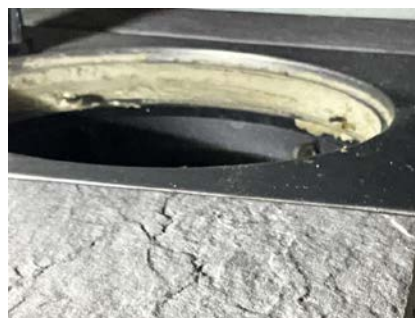
#### Vurdering av avvik:

- Sluk har begrenset mulighet for inspeksjon og rengjøring.
- Det er påvist mangelfull/feil utførelse rundt rørgjennomføringer e.l. som gir fare for fukt i konstruksjonen i våtsone.
- Mer enn halvparten av forventet brukstid er passert på membranløsningen.
- Mer enn halvparten av forventet brukstid er passert på slukløsningen.
- Det kan ikke konstateres synlig bruk av membran/tettesjikt på våtrommet.

- Overvåk tilstanden jevnlig. For å få tilstandsgrad 0 eller 1 må slukløsningen skiftes ut og sannsynligvis må også membransjiktet skiftes/utbedres. Det er imidlertid vanskelig å si noe om tidspunktet for når dette er nødvendig.
- Tilgang til sluk må bedres både for inspeksjon og rengjøring.
- Sluket må sjekkes og rengjøres jevnlig.

Anbefaler ytterligere undersøkelser, alternativt innhent dokumentasjon om mulig.

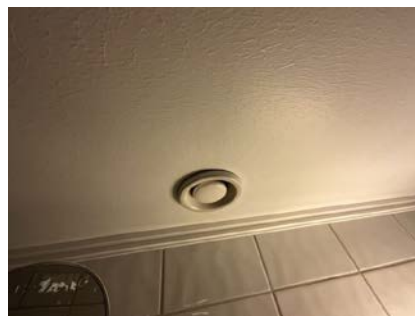
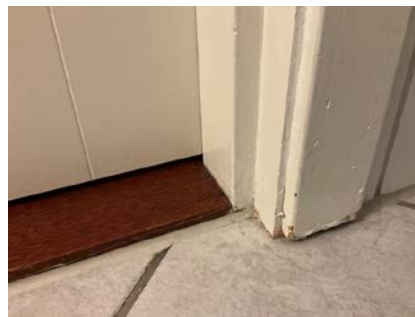
### ! TG 0 Tilliggende konstruksjoner våtrom

Hulltaking er foretatt uten at det er påvist unormale forhold. Det er målt inne i vegg mellom badet og soverommet.

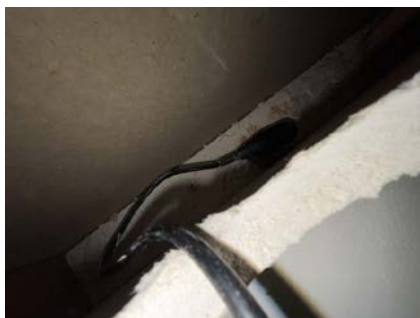
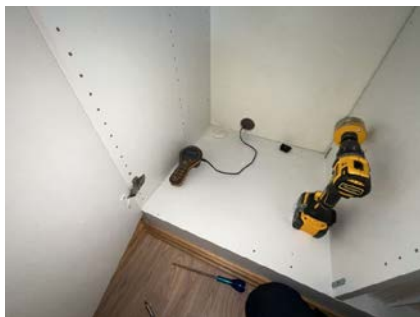
### 3. ETASJE > KJØKKEN

- Det er påvist skader på overflater/kjøkkeninnredning utover normal slitasjegrad.

- Det må påregnes lokal utbedring/utskiftning.

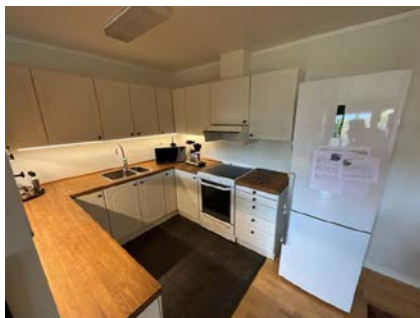
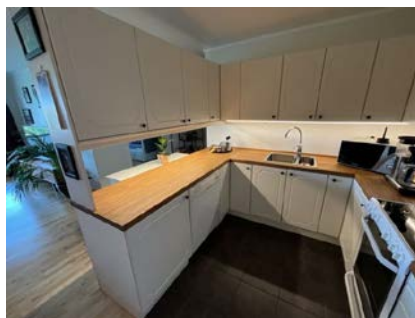
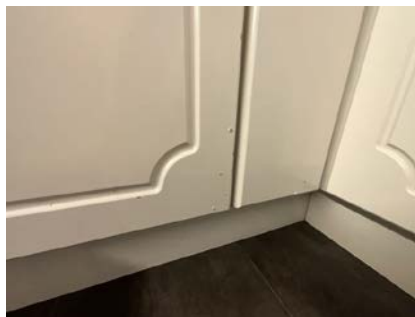
#### Vurdering av avvik:

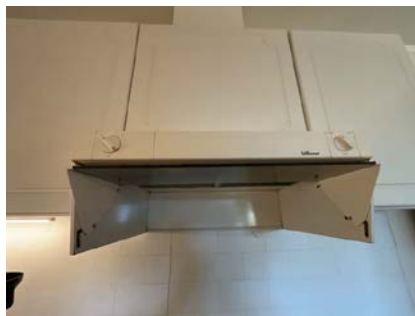
#### TG 2 Avtrekk

- Det er påvist andre avvik:

- Det må foretas tiltak for å lukke avviket.

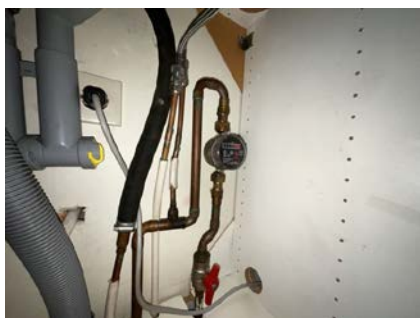
### ! TG 2 Avløpsrør

Innvendige avløpsrør av plast/pvc. Stakemuligheter via sluk da det ikke er påvist stakeluke(r).

- Det er ikke behov for utbedringstiltak siden anlegget fungerer i dag, men ut ifra alder kan skader plutselig oppstå på eldre anlegg.
- Overvåk tilstanden jevnlig. For å få tilstandsgrad 0 eller 1 må røranlegget skiftes ut, men tidspunktet for når dette er nødvendig er vanskelig å si noe om. Ved renovering, påse at røranlegget dokumenteres av fagperson.
- I forbindelse med oppgradering av våtrom vil det være naturlig med utskiftning av rør.

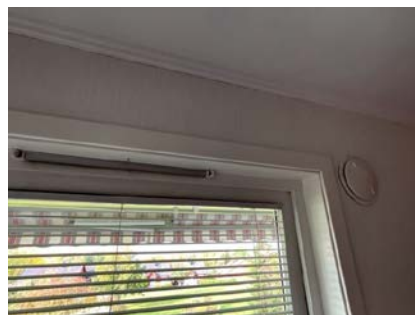
### ! TG 1 Ventilasjon

Naturlig ventilasjon via ventiler.

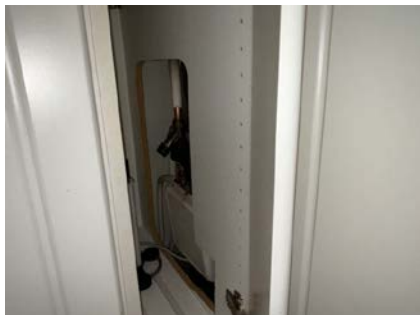
## ! TG 2 Varmtvannstank

- Det er påvist at varmtvannstank er over 20 år
- Det er ikke påvist tilfredsstillende el-tilkobling av varmtvannstank iht. gjeldende forskrift.
- Det er påvist andre avvik:

- Det bør etableres tilfredsstillende el-tilkobling etter gjeldende forskrift.
- Det er ikke behov for utbedringstiltak siden tanken fungerer i dag, men ut ifra alder kan skader plutselig oppstå på eldre tanker.
- Det må foretas tiltak for å lukke avviket.

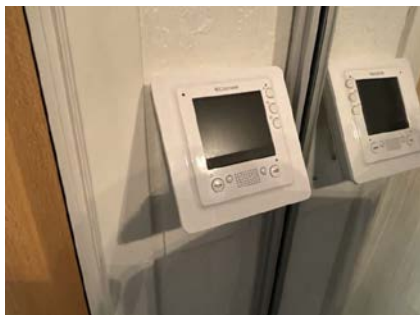
## ! TG 1 Andre installasjoner

Det er montert porttelefon.

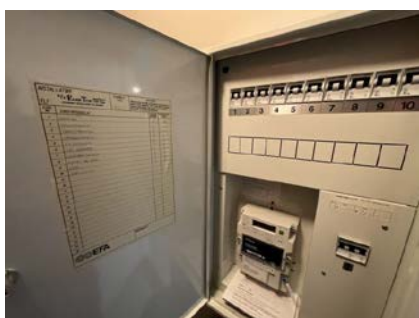
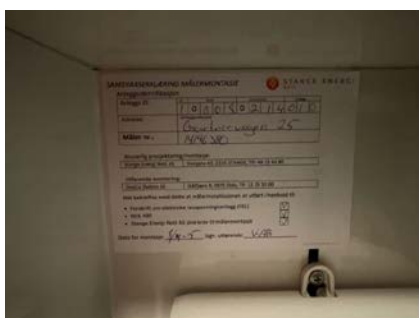
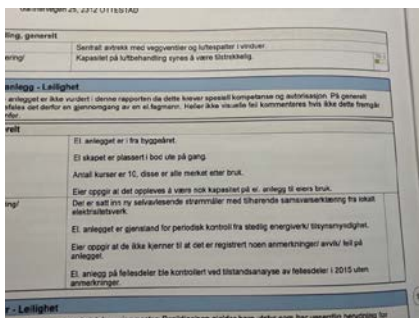
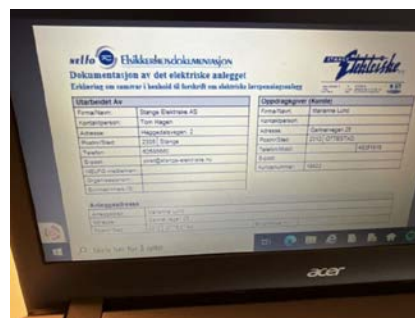
## ! TG 2 Elektrisk anlegg

**Nei Kapasiteten til el.anlegget er liten.**
7. Har det vært brann, branntilløp eller varmgang (for eksempel termiske skader på deksler, kontaktpunkter eller lignende) i boligens elektriske anlegg?

Ja Eldre installasjon i store deler av leiligheten.

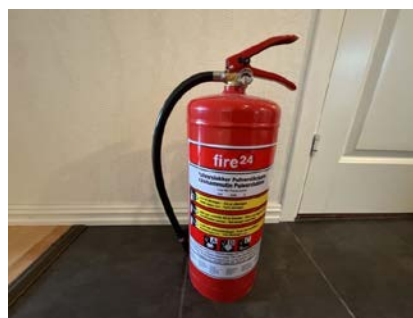
## 1 TO 0 Branntekniske forhold

Montert brannslukningsapparat. Montert røykvarsler.

1. Er det mangler for brannslukningsutstyr i boligen iht. forskriftskrav på søknadstidspunktet, men minst Byggeforskrift 1985?  
Nei
2. Er det skader på brannslukningsutstyr eller er apparatet eldre enn 10 år?  
Nei
3. Er det mangler på røykvarsler i boligen iht. forskriftskrav på søknadstidspunktet, men minst Byggeforskrift 1985?  
Nei
4. Er det skader på røykvarsler?  
Nei
