Bergstien 13, 3158 ANDEBU

**Meget pen og koselig leilighet
med trappefri adkomst. Sentral og
rolig beliggenhet.**

Befaringsdato: 02.10.2023 Rapportdato: 04.10.2023 Oppdragsnr.: 21248-1239 Referansenummer: VH1305

Autorisert foretak: Drammen Takstcenter AS Sertifisert Takstingeniør: Olav Rudland Kvilhaug

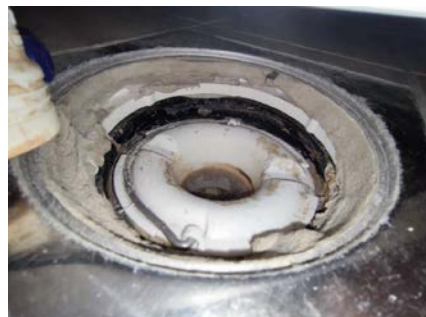
Sluk, membran og tettesjikt

Badet har plastsluk og badet har smøremembran med ukjent utførelse.

Ikke synlig membran rundt hele klemring.
