Mjåvassvegen 118, 3855 TREUNGEN

**En tradisjonell og fin hytte med 7  
sengeplasser rett ved Mjåvatn.  
Nydelige uteområder med  
grillhytte. Kano medfølger.**

# Vedlegg

Fritidsbolig  
Mjåvassvegen 118  
3855 Treungen

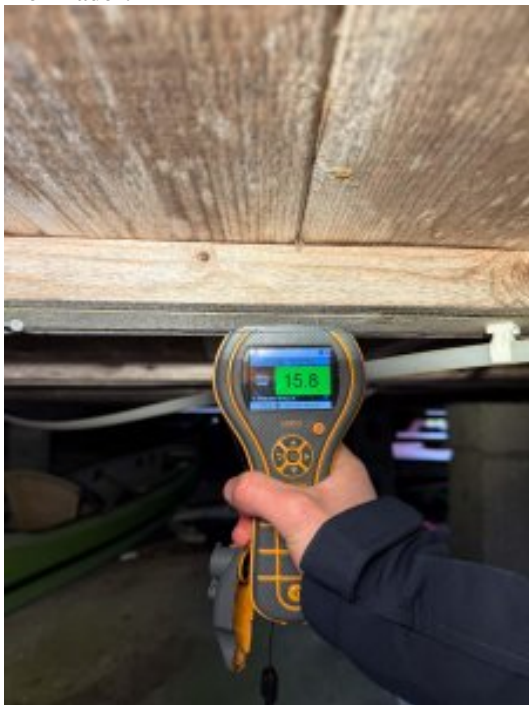
**1. Grunn og fundamenter****TG 2** 1.1 Byggegrunn, fundamenter, grunnmur, drenering og sikring mot vann og fuktighet

Fritidsboligen er fundamentert på støpte søyler av lettklinkerblokker. Det ble ikke registrert tegn til setninger eller skader på søylene ved befaring. Ett av nedløpene har imidlertid utkast under bygningen, noe som kan medføre fuktoppsug og risiko for frostspreng på søylene og bærende elementer vinterstid. Det bør etableres drenerør for å lede vannet bort fra konstruksjonen for å hindre fuktskader.

TG2 vurderes grunnet nedløp som forårsaker høyt fukttrykk på bærende konstruksjoner.

| TAKSTMANNENS VURDERING VED TG2: | |
|---|---|
| | Merknad: Utkast fra nedløp under bygning.<br>Konsekvens: Fare for fuktoppsug og frostspreng på søyler og bærende konstruksjon.<br>Tiltak: Etabler utkast som leder vann bort fra konstruksjonen. |
