# Tilstandsrapport

Boligbygg med flere boenheter

Folagrenda 9, 1384 ASKER

Oppdragsnr.: 22644-1056

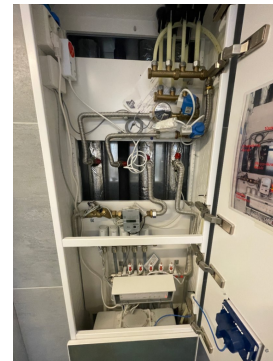
Innvendige vannledninger er av plast (rør-i-rør). Det er foretatt en enkel visuell kontroll av innvendige vann- og avløpsinstallasjoner, og det er gjort besiktigelse i rørskap over WC.

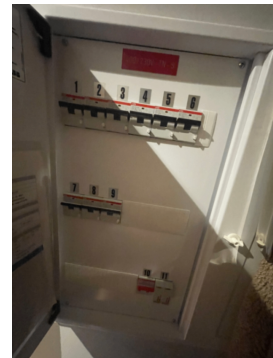
Sikringskap med automatsikringer plassert i entre.

Elektrisk anlegg fremstår i ok tilstand, jeg er ikke fagmann for feltet og anbefaler på generelt grunnlag at elektriker vurderer slike anlegg.
