Arkitekttegnet særpreget enebolig med stjerneutsikt!

Aktiv eiendomsmegling har gleden av å presentere Galeasveien 13!

Tilstandsrapport

gnr. 12, bnr. 931

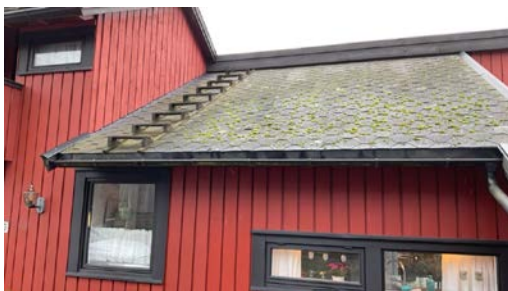
• Når takteking og undertak begynner å bli gamle, øker risikoen for lekkasjer, noe som kan føre til omfattende og kostbare reparasjoner av underliggende konstruksjoner dersom en ikke foretar tiltak på konstruksjonene før dette oppstår.

Tekkingen bør renses for mose for å forhindre ytterligere slitasje og forlenge takets levetid.

Sterk mosegroing kan føre til oppsamling av fuktighet, som igjen kan gi redusert levetid og økt risiko for lekkasjer eller frostspreng. Det må påregnes å skifte eller utbedre tekkingen innen få år dersom tilstanden forverres.

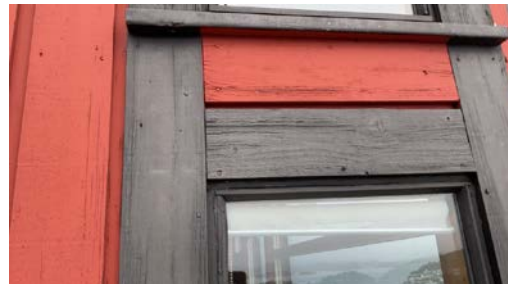
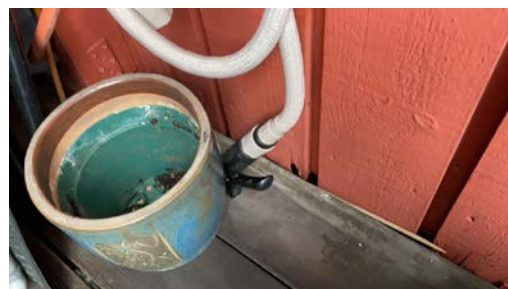
- Det er påvist spredte råteskader i bordkledningen.

Deler av kledningen er malingslitt og har tørkesprekker. Tilstanden inne i veggene kan ikke kontrolleres uten destruktive inngrep.

- Råteskader i bordkledningen kan fortsette å utvikle seg både i tilliggende bordkledning og til bakenforliggende veggkonstruksjon, dersom en ikke foretar tiltak.
- Råteskadet trekledning må skiftes ut.

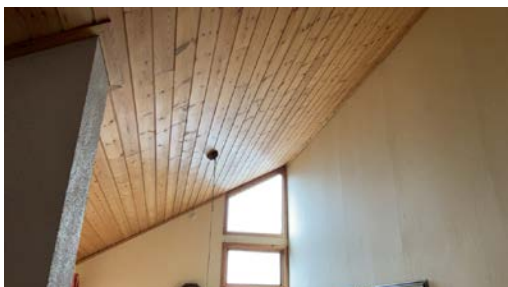
TGIU sette pga. manglende mulighet for kontroll. Det tas forbehold om skjulte fukt- eller råteskader

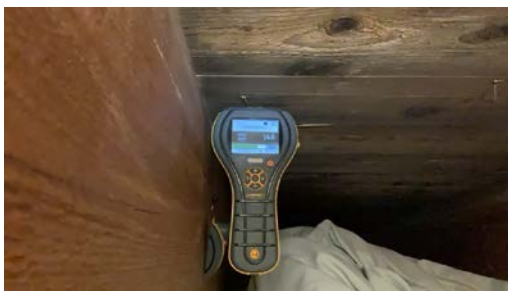
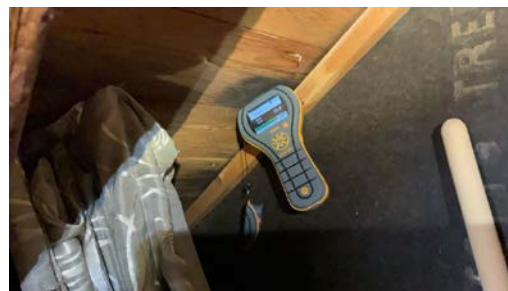
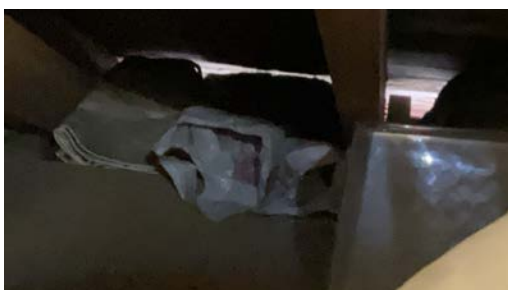
Det er montert en luke i taket. Taket er ikke forsvarlig tettet og det er fuktskjolder ved luken.

Det er svertesopp på deler av undertaket. Svertesopp oppstår ved forhøyet fuktnivå. I dette tilfellet er det nærliggende å tro det skyldes manglende ventilering.

Det ble ikke målt unormale fuktverdier på befaringsdagen.

- Lufting/ventilering bør forbedres.

Luftespaltene må gjenopprettes. For å forhindre utvikling av mer svertesopp, må utettheter i dampsperrer tettes og luftingen utbedres. Deretter kan svertesoppen vaskes bort. Det finnes beskrivelser for hvordan man gjør dette, utarbeidet av blant annet Mycoteam.

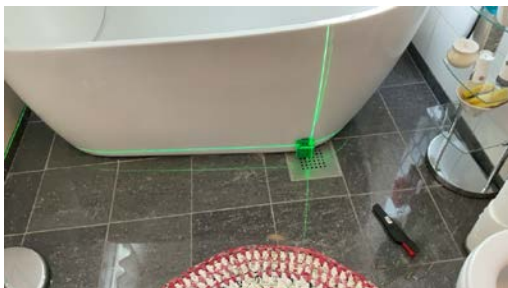
- Det er påvist avvik i fallforhold til sluk i forhold til krav i forskrift på byggetidspunktet.

- Til tross for avviket i fall/høydeforskjell til sluk, vil gulvet fortsatt kunne lede vann mot sluket, men med redusert effektivitet. Dette kan potensielt øke risikoen for vannansamling i enkelte områder av badet.
