Arkitekttegnet særpreget enebolig med stjerneutsikt!

Aktiv eiendomsmegling har gleden av å presentere Galeasveien 13!

Enebolig oppført i 1978 i trekonstruksjon over grunnmur av lettklinkerblokker (Leca).
I senere år er det på deler av huset skiftet; kledning, dører og vinduer. Våtrommene og toalettrommene har endel avvik.

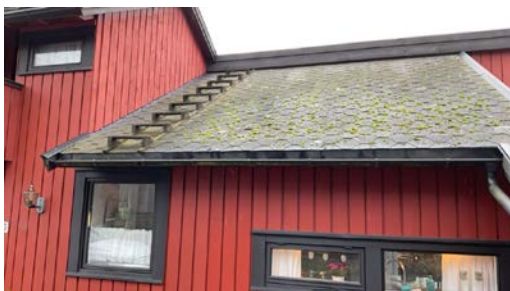
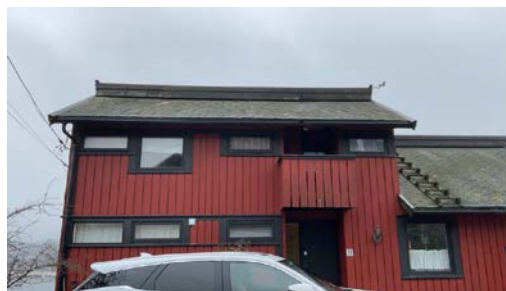
• Når takteking og undertak begynner å bli gamle, øker risikoen for lekkasjer, noe som kan føre til omfattende og kostbare reparasjoner av underliggende konstruksjoner dersom en ikke foretar tiltak på konstruksjonene før dette oppstår.

Tekkingen bør renses for mose for å forhindre ytterligere slitasje og forlenge takets levetid.

Sterk mosegroing kan føre til oppsamling av fuktighet, som igjen kan gi redusert levetid og økt risiko for lekkasjer eller frostspreng. Det må påregnes å skifte eller utbedre tekkingen innen få år dersom tilstanden forverres.

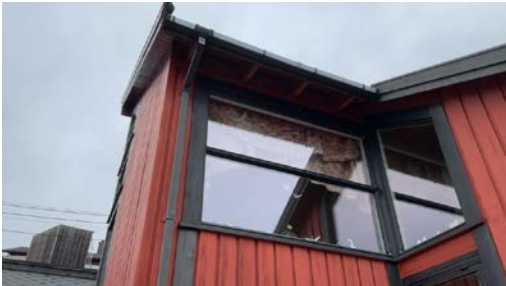
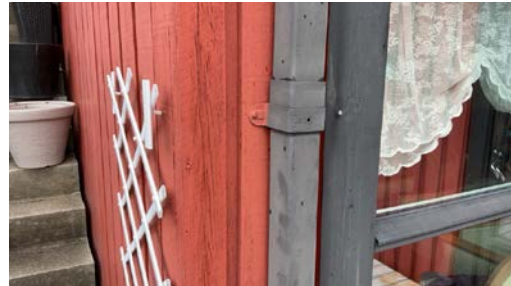
TG 1 Veggkonstruksjon

Yttervegger av bindingsverk med trekledning. Det er nyere kledning mot øst og syd.

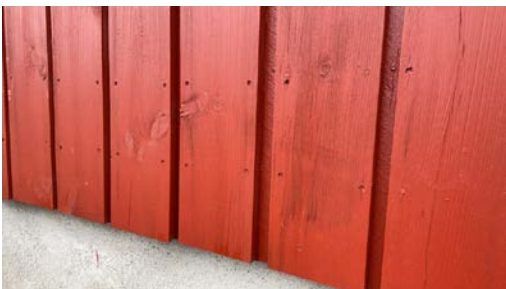
TG 2 Veggkonstruksjon - 2

Avvik: • Det er påvist spredte råteskader i bordkledningen.

Deler av kledningen er malingsslitt og har tørkesprekker. Tilstanden inne i veggene kan ikke kontrolleres uten destruktive inngrep.

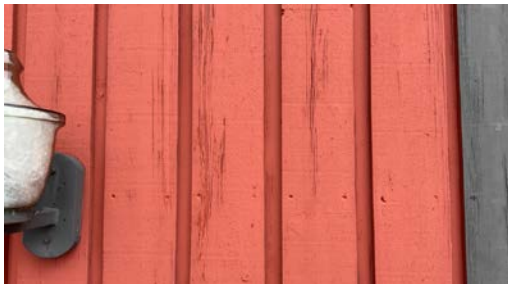
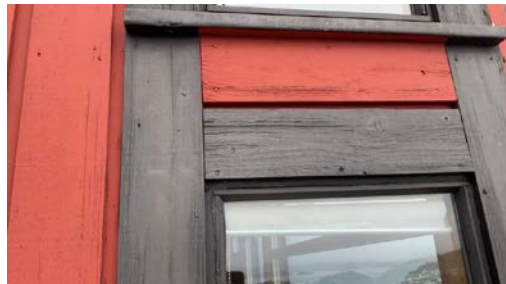
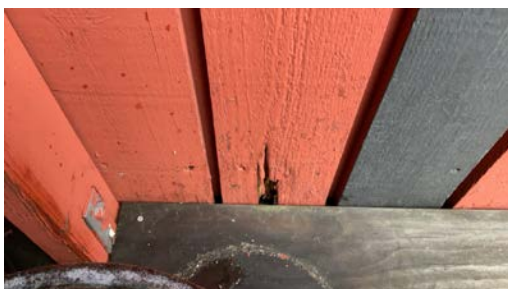
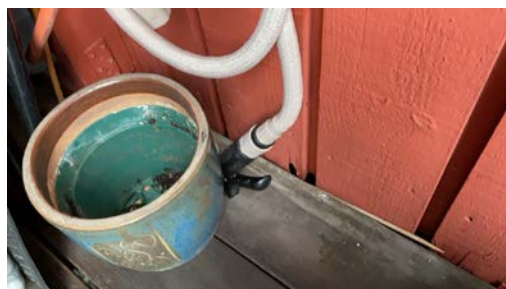
- Det er påvist spredte råteskader i bordkledningen.

Deler av kledningen er malingsslitt og har tørkesprekker. Tilstanden inne i veggene kan ikke kontrolleres uten destruktive inngrep.

- Råteskader i bordkledningen kan fortsette å utvikle seg både i tilliggende bordkledning og til bakenforliggende veggkonstruksjon, dersom en ikke foretar tiltak.
- Råteskadet trekledning må skiftes ut.

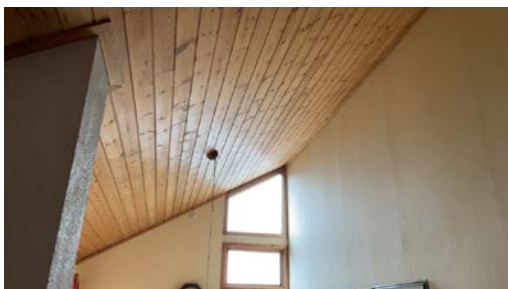
TG 2 Takkonstruksjon/Loft - 3

- Det er avvik:

Det er montert en luke i taket. Taket er ikke forsvarlig tettet og det er fuktskjolder ved luken.

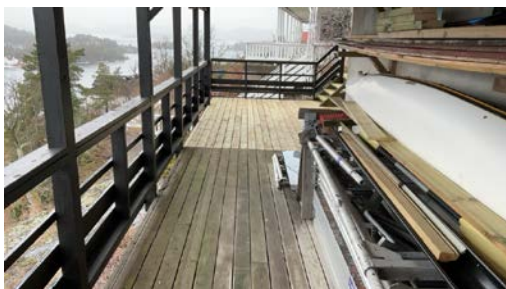
Ca. 45 kvm.

Det er terrasse i trekonstruksjon. Deler av dekket er nytt.

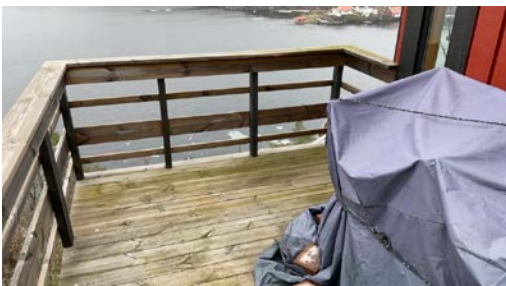
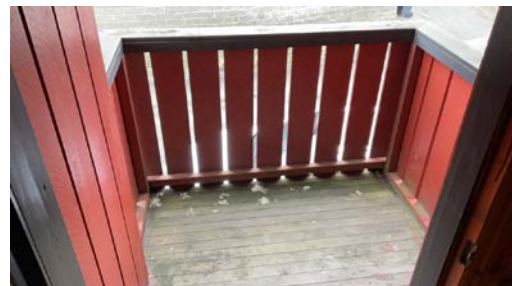
TG 1 Terrasse/balkong 1 og 2

Det er terrasse og balkong i trekonstruksjon.

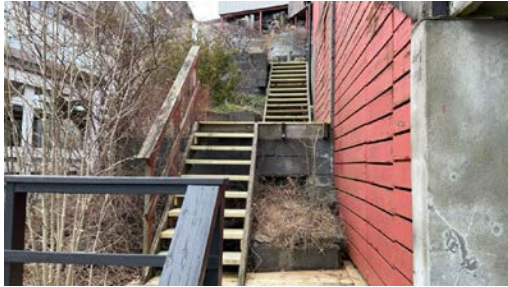
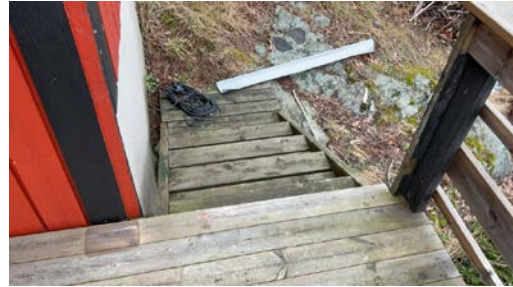
Det er trapper av tre.

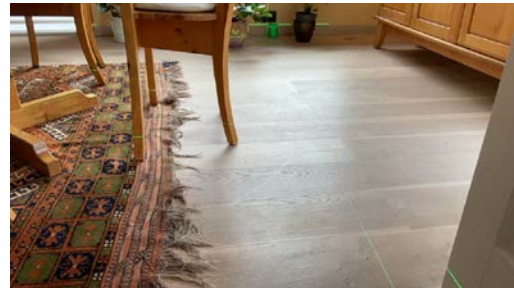
TG 1 Overflater

- Det er målt høydeforskjell på mellom 15-30 mm gjennom hele rommet. Tilstandsgrad 2 gis med bakgrunn i standardens krav til godkjente måleavvik.

Det ble målt planavvik i stuen på nedre plan og hovedplan, på over 20 mm., fra gata mot sjøen. Det vites ikke om skjevhetene skyldes byggefeil eller at det er noe setninger i fundamentene. Skjevheter er ikke begrenset til å gjelde bare disse rommene.

- For å få tilstandsgrad 0 eller 1 må høydeforskjeller rettes opp. Det vil imidlertid sjelden være økonomisk rasjonelt som et enkeltstående tiltak i en bolig som dette. Dersom boligen en gang skal renoveres, kan man vurdere slike tiltak.

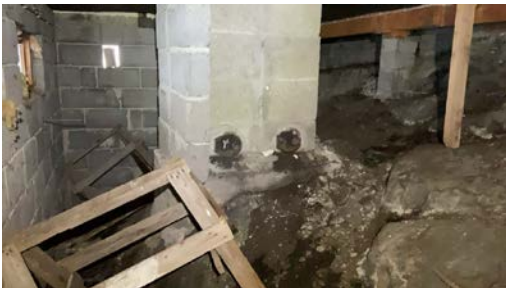
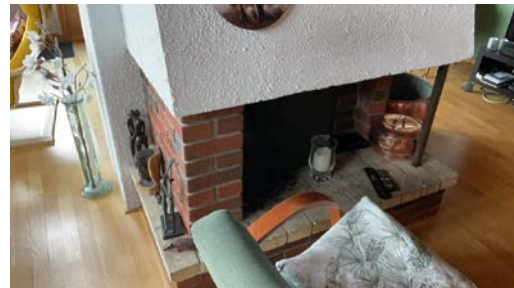
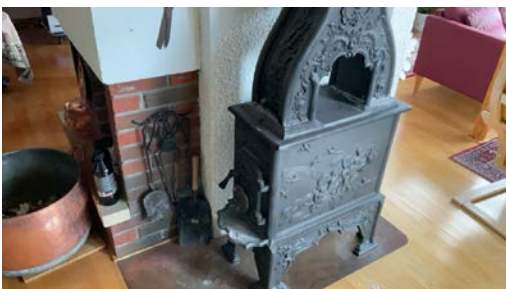
TG 1 Pipe og ildsted

Boligen har elementpipe med to pipeløp.

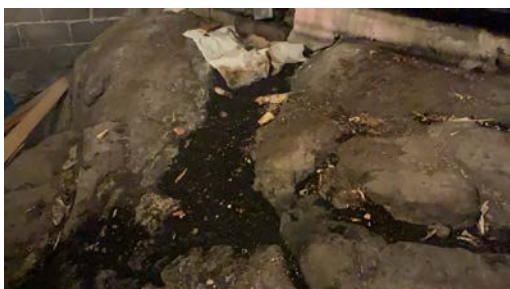
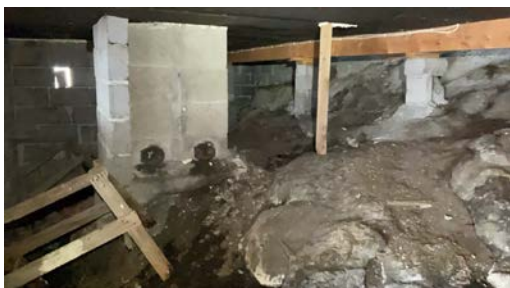
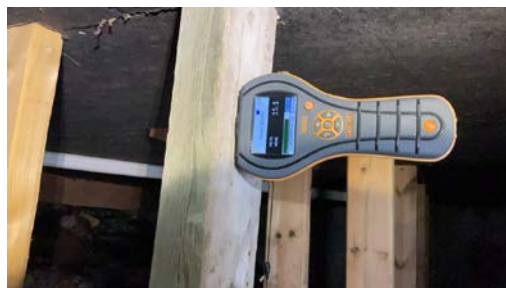
TG 2 Krypjkjeller

Fukt følger fjellet inn i krypkjellerne.

Det bør etableres flere ventiler eller monteres krypromsventilasjon.

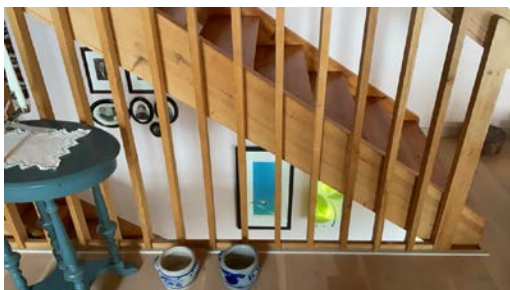
1 TG 1 Innvendige trapper

Det er trapper av tre.

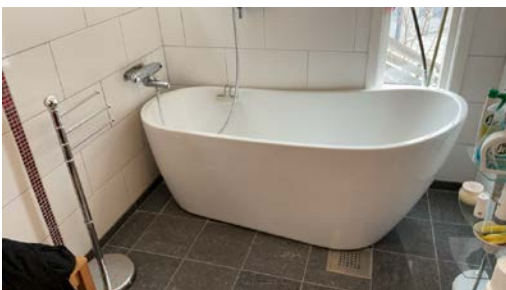
🔧 TG 2 Overflater vegger og himling

• Det er vindu/dør med ikke fuktbestandige materialer i våtsonen (ved vask, dusj, badekar, osv.), løsningen eller byggematerialet er uegnet.

- Dersom det ikke gjøres tiltak, kan dette medføre oppfukning, oppsvelling og forringelse av materialer over tid og fuktskader på tilstøtende konstruksjoner.
- Uegnede materialer må fuktbeskyttes/utskiftes.

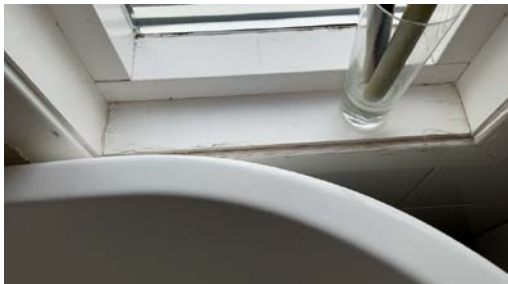
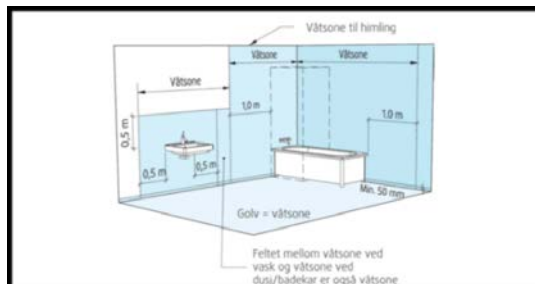
TG 2 Overflater Gulv

- Til tross for avviket i fall/høydeforskjell til sluk, vil gulvet fortsatt kunne lede vann mot sluket, men med redusert effektivitet. Dette kan potensielt øke risikoen for vannansamling i enkelte områder av badet.

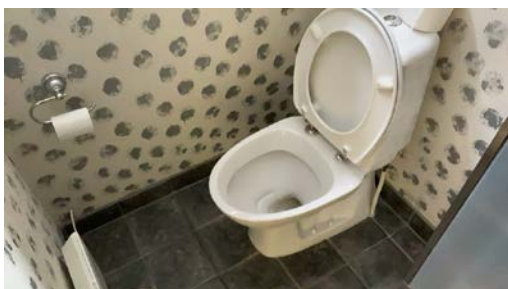
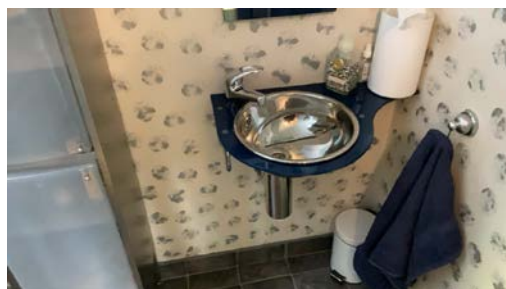
- Det bør etableres tilfredsstillende tilluft til toalettrom, f.eks. luftespalte ved dør e.l.
- Mekanisk avtrekk bør etableres på toalettrom.

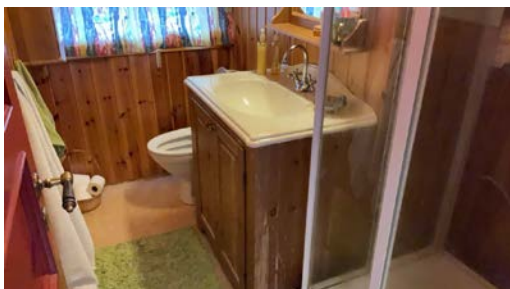
ØVRE PLAN > TOALETTRUM

Rommet trenger full oppgradering for å bli et moderne våtrom. Kostnadsestimatet gjelder kun ventileringen.

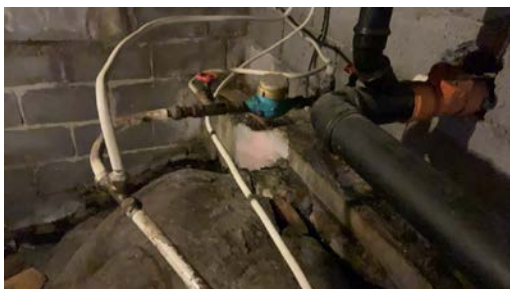
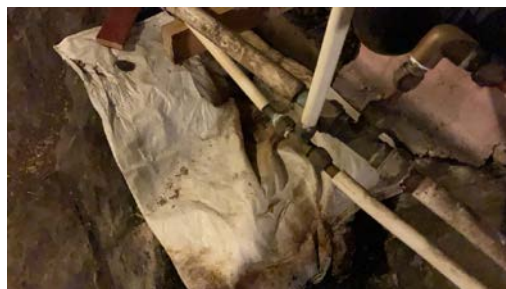
! TG 2 Vannledninger

- Det er ikke behov for utbedringstiltak siden anlegget fungerer i dag, men ut ifra alder kan skader plutselig oppstå på eldre anlegg.

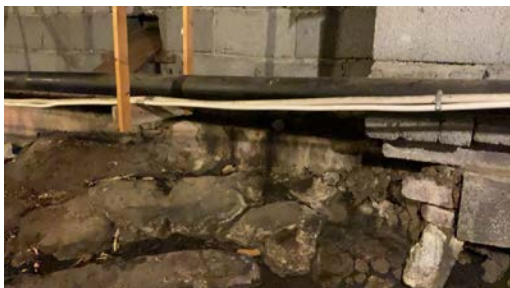
! TG 2 Avløpsrør

- Det er ikke behov for utbedringstiltak siden anlegget fungerer i dag, men ut ifra alder kan skader plutselig oppstå på eldre anlegg.

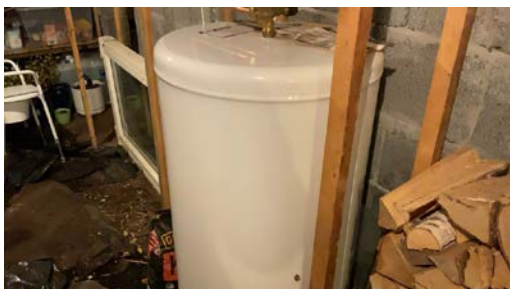
TG 2 Ventilasjon

- Det er påvist mangelfull ventilasjon på ett eller flere rom i boligen.

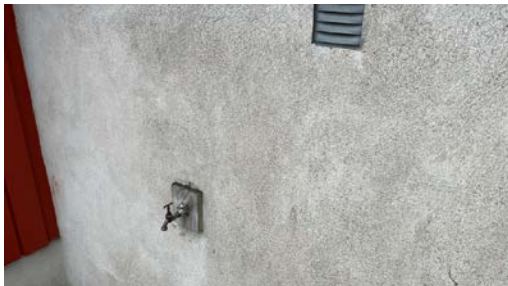
Grunnmur av lettklinkerblokker (Leca).
