# Lys og fin 3-roms som var opprinnelig 4-R - Stort potensial - Garasje

Velkommen til Fururabben 21b!

# Tilstandsrapport

# gnr. 34, bnr. 285, snr. 16

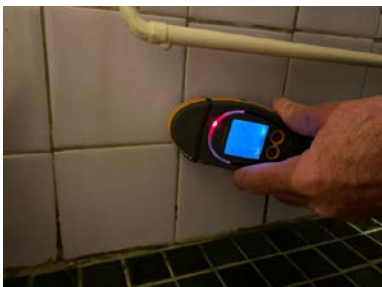
### TG 1U Hulltaking i tilleggende konstruksjoner

Hulltaking er ikke utført, da det ikke er praktisk mulig å gjennomføre. Tilliggende og bakenforliggende konstruksjoner består av mur-/betong med flisbelagte overflater på toalettet.
