Lys og fin 3-roms, opprinnelig 4-R - Stort potensial - Garasje m/ lader

Velkommen til Fururabben 21b!

Tilstandsrapport

gnr. 34, bnr. 285, snr. 16

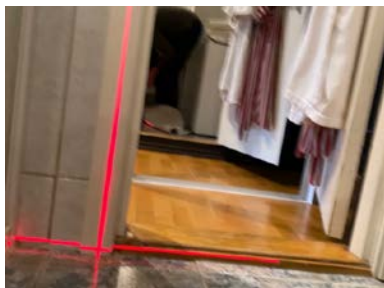
2. ETASJE > DUSJBAD/WC

Sluk, membran og tettesjikt

- Det er avvik:

Det bør dusjes i lukket kabinett for å begrense fukt og vanninntrengning i gulv og vegger i dusjhjørnet.

Det bør dusjes i lukket kabinett for å begrense fukt og vanninntrengning i gulv og vegger i dusjhjørnet. Våtrommet må totalrenoveres. Alle forhold med tettesjikt, våtsone, sluk m.m. må dokumenteres.
