Kristian Bakkens veg 14A, 2316 HAMAR

HAMAR VEST

Nøkkelinformasjon

Befaringsdato: 24.04.2026

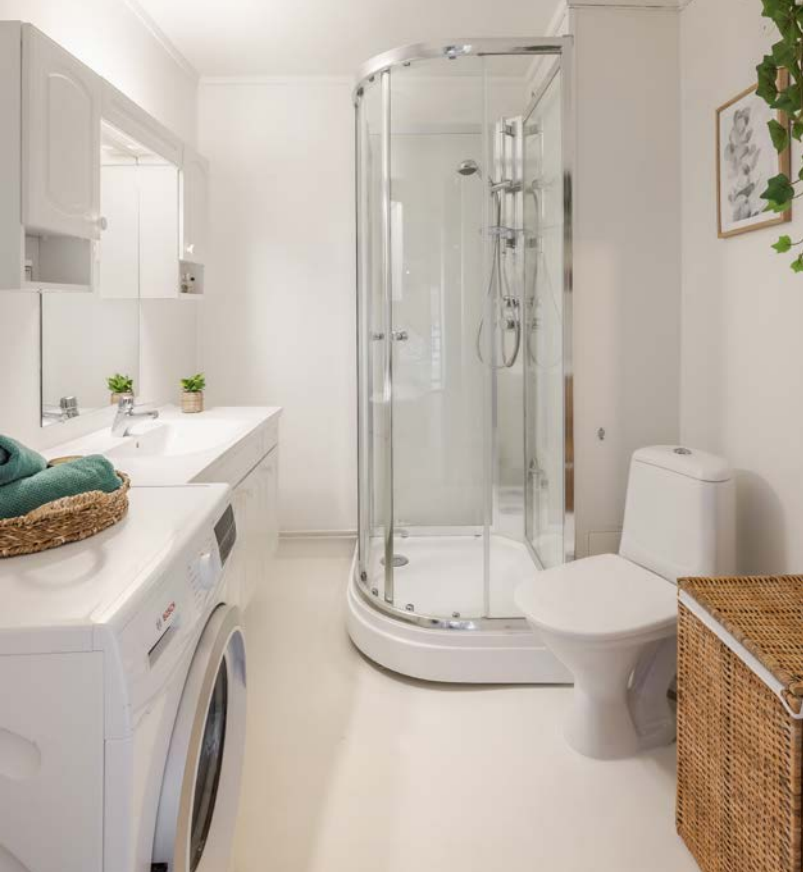
Lyst bad med malt vinylbelegg på gulv og vegger. Badet har gulvmontert toalett, dusjkabinett og opplegg for vaskemaskin.

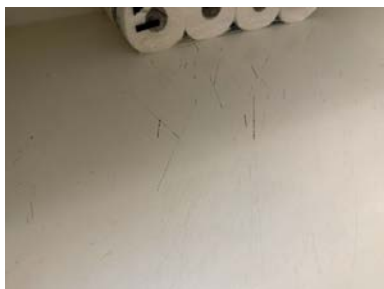
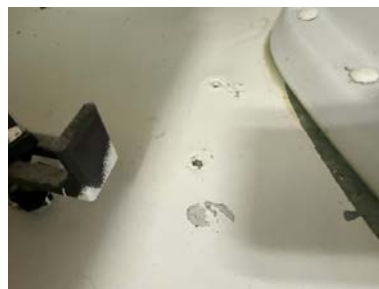
3. ETASJE > BAD

Det er registrert hull etter tidligere innfestninger i gulvet, samt slitasje i maling. Hull i våtromsgulv svekker overflatens tetthet og medfører økt risiko for fuktinntrengning i underliggende konstruksjoner. Slitasje i maling medfører også redusert beskyttelse av gulvoverflaten.

Hull etter tidligere innfestninger bør tettes med egnet våtromsprodukt. Slitte malte overflater bør vedlikeholdes.

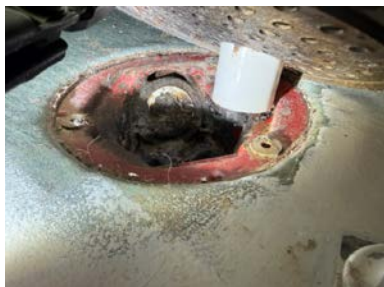
3. ETASJE > BAD

Mer enn halvparten av forventet brukstid er passert på membran- og slukløsningen. Det er i tillegg registrert mangelfull tetting rundt rørgjennomføringer. Det henvises også til punkt for overflater gulv, hvor det er registrert hull etter tidligere innfestninger. Forholdene medfører svekket fuktsikring og økt risiko for fuktinntrengning i konstruksjoner ved videre bruk av våtrommet.

Tetting rundt rørgjennomføringer og hull etter tidligere innfestninger anbefales. Videre anbefales fortsatt bruk av dusjkabinett, slik at gulv og vegger i mindre grad utsettes for vann ved dusjing. På grunn av alder på sluk- og membranløsningen bør oppgradering av våtrommet påregnes.

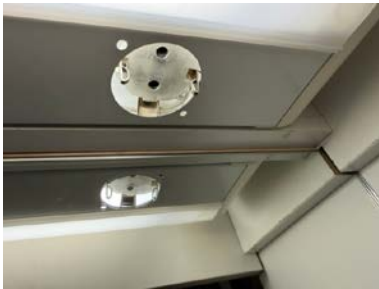
3. ETASJE > BAD

Stikkontakt har løsnet fra lysarmatur over servant. Forholdet medfører redusert sikkerhet ved bruk og økt risiko for skade på elektrisk komponent, særlig i et våtromsmiljø.

Utbedring anbefales utført av registrert elektroinstallatør.

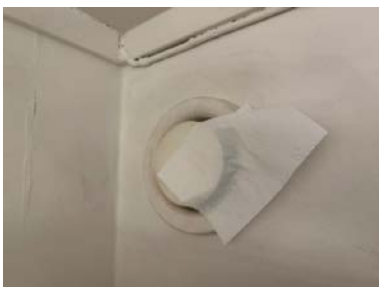
3. ETASJE > BAD

Felles mekanisk avtrekk. Avtrekk er testet med papir og det registreres sug i kanalen.
