Skiveien 51B, 4848 ARENDAL

**Myra / Østensbulia - Flott leilighet  
på bakkeplan med fin planløsning  
og solrik uteplass.**

# Tilstandsrapport

## BOLIGBYGG MED FLERE BOENHETER

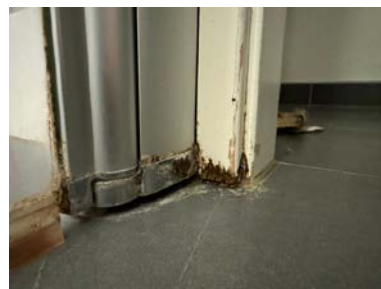
- Det er påvist at flisfuger har riss/sprekker.
- Noen små riss i fugene til flisene i dusjonen.

Jeg mistenker at bevegelse har forårsaket rissene. Årsaken til bevegelsen kan være at det er en skyvedørsvegg bak flisene. Disse er ikke like sterke som en vanlig tradisjonell bindingsverksvegg. Vibrasjoner fra vaskemaskin, dusjdører som går litt trådt e.l. kan ha forårsaket bevegelse.

- Det er registrert fuktskader i karmlisten på skyvedøren, men dette kan nok ganske enkelt forklares ved at søl fra dusjing som har rent til sides for dusjdøren, har fuktet opp karmlisten mot flisene ved flere anledninger.

Riss i flisefuger.

Fuktskade i karmlist v/ skyvedør tilstøtende dusjen.

Det anbefales at man følger med på sprekkene over tid og evt. gjør nærmere undersøkelser dersom sprekkenes karakter endrer seg.

Sifte ut karmlist. Fuge mellom gulv og bunn karmlist, i stedet for at karmlist skal avsluttes mot gulv. Karmlist avsluttet mot flisegulv vil kunne trekke vann. Holde oppsyn om sprekkens karakter endrer seg.
