Nøkkelinformasjon

Salgsobjekt: Fritidseiendom  
Eierform: Eiet  
Byggeår: 2023  
BRA-i/BRA Total 86/86 kvm  
Tomtstr.: 1459 m²  
Soverom: 4  
Antall rom: 5  
Gnr./bnr. Gnr. 184, bnr. 60  
Oppdragsnr.: 1507260001

Flott og moderne hytte med god standard | Attraktiv beliggenhet like ved skistadion | 4 soverom og 1,5 bad!

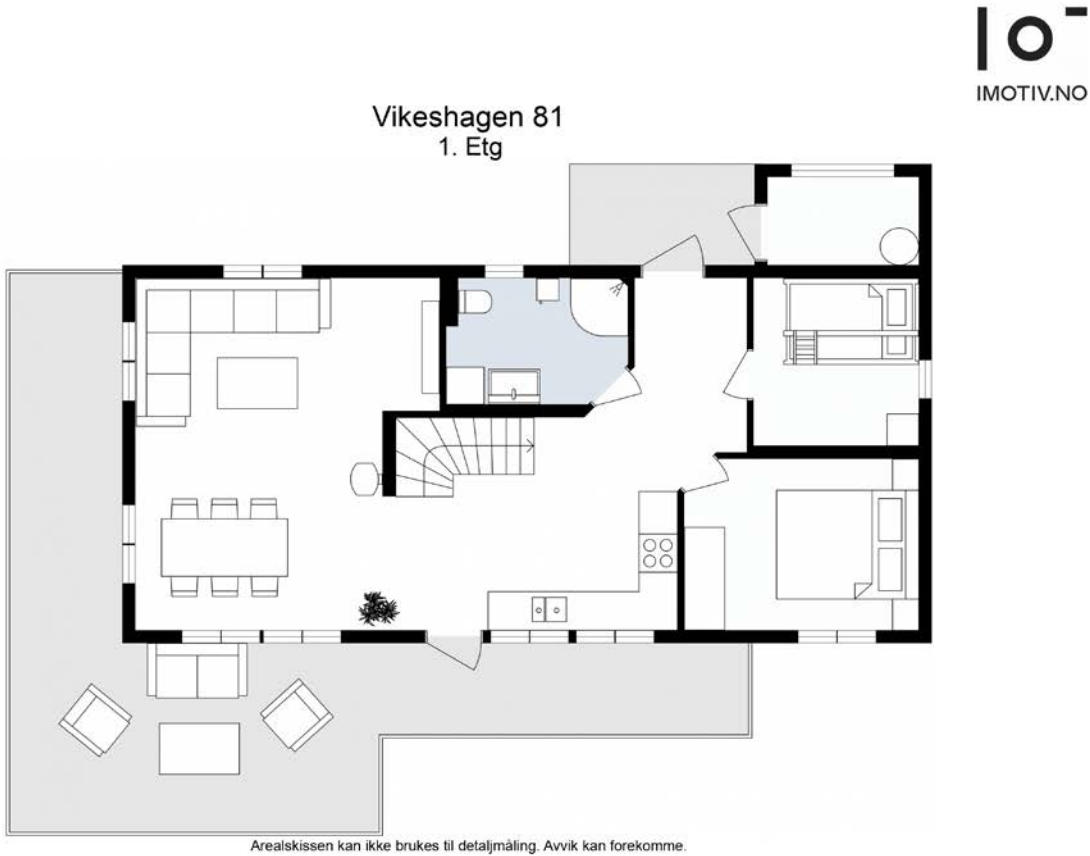
1. etasje

Plantegningen er ikke i målestokk og noe avvik kan forekomme.  
Megler/selger tar ikke ansvar for evt. feil.
