OREDALSVEIEN 19

Fritidsbolig  
Oredalsveien 19, 3788 STABBESTAD  
KRAGERØ kommune  
gnr. 4, bnr. 85

Befaringsdato: 11.08.2024    Rapportdato: 13.08.2024    Oppdragsnr.: 12441-1917    Referansenummer: Al1899  
Autorisert foretak: Kragerø Takst AS    Sertifisert Takstingeniør: Kevin Nielsen    Vår ref:

# Tilstandsrapport

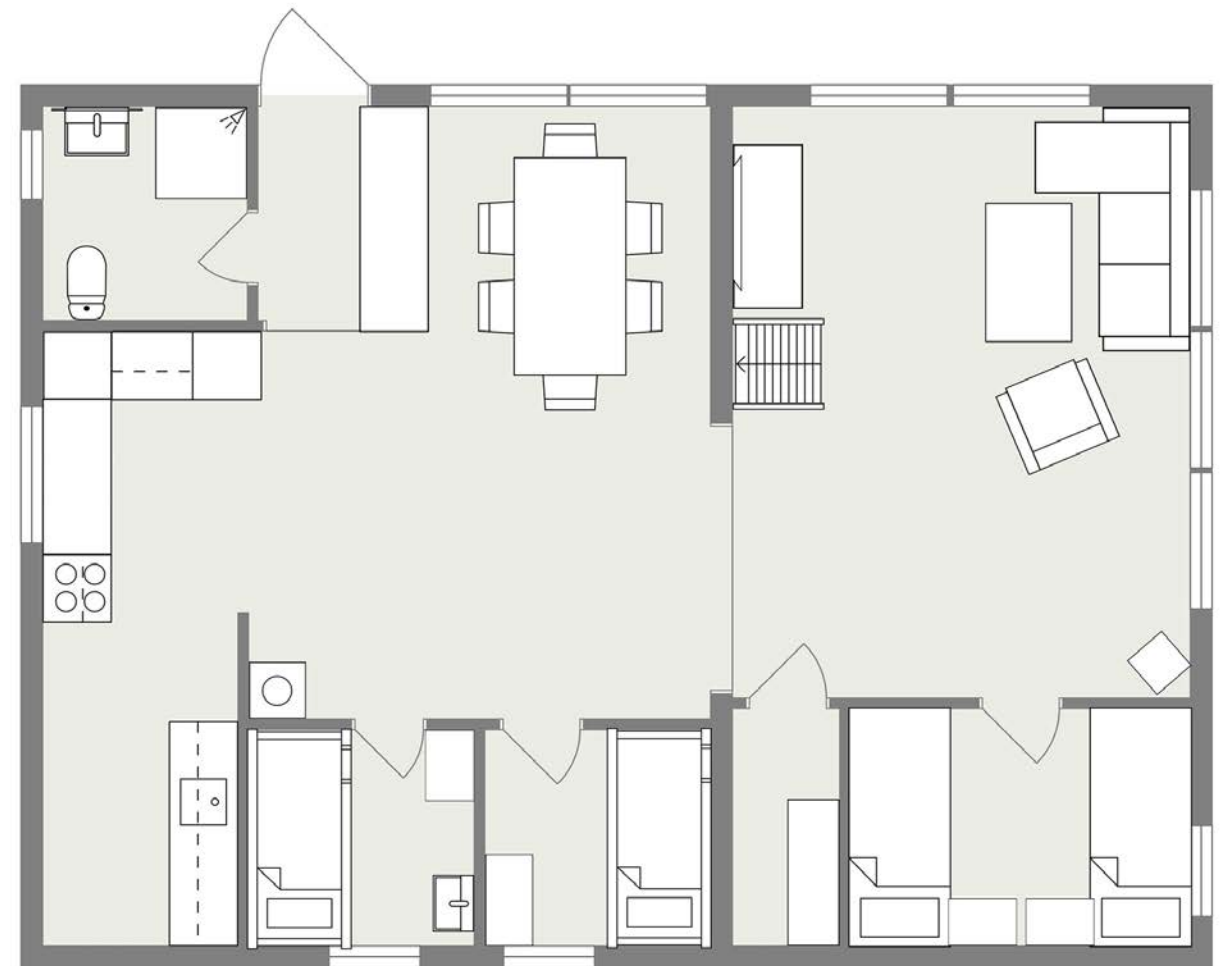
# Plantegning

**Illustrasjonen er ikke målbar**  
 Avvik kan forekomme på farger, materialer,  
 fast innredning, plasseringer, modeller osv.  
 Evt. møblering er ment som løsningsforslag.  
 Fokus Foto tar forbehold mot feil i illustrasjonen.

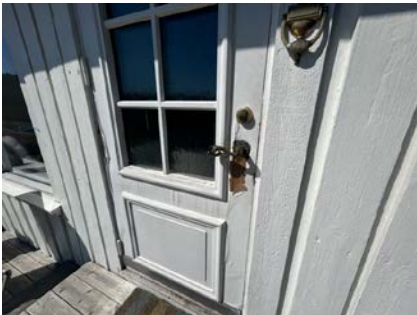
- Karmene i dører er værslitte utvendig og det er sprekker i trevirket.

Døra har noe råteskade og avflasset maling.

Hoveddør.

Det bør planlegges å skifte døra.

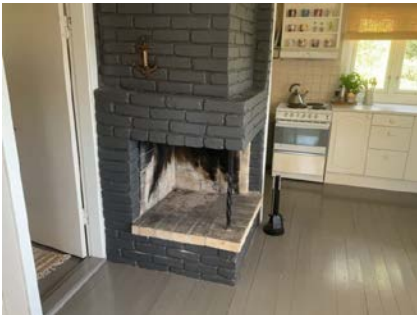
Pipe av teglstein fra byggeår. Det er tilkoblet enkel plassbygget peis, pipa har ingen feiluke, det feies rett ned i peisen.

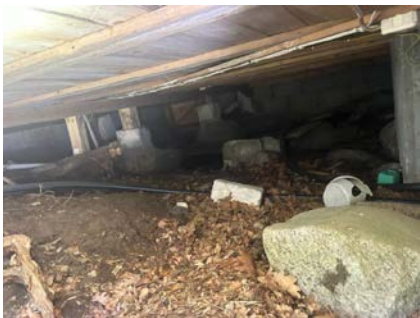
Krypekjeller under bygning mot grunn. Kjelleren er delvis åpen, og har delvis lukket kjeller med dør.

Krypekjeller, utluftet del.

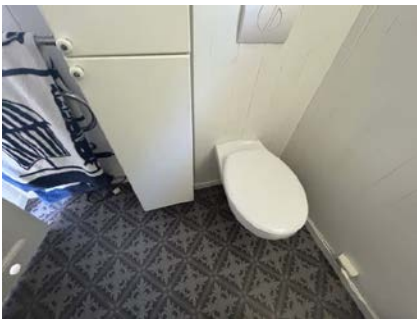
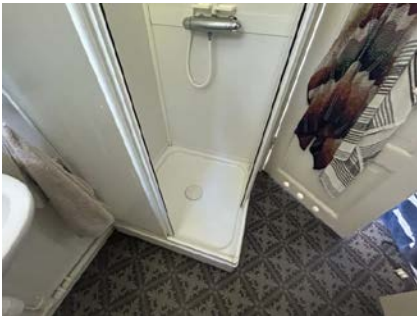
Våtrom/innredninger.

Hulltaking er ikke foretatt, det er påvist andre avvik (vegger og gulv som ikke tåler vann) i våtsonen.

- Hulltaking er ikke foretatt da det allerede er påvist andre avvik i våtsonen.

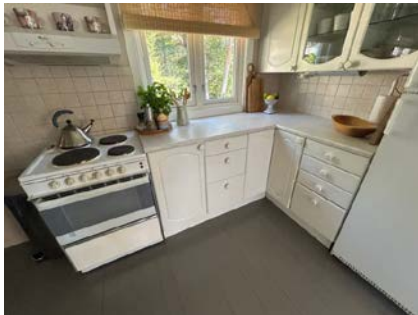
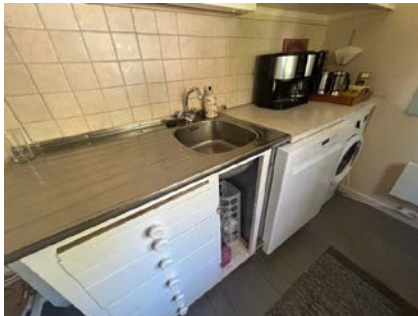
Kjøkkeninnredning med malte profilerte fronter og laminat benkeplate. Kjøkkenet har avsatt plass med opplegg til stekeovn, kjøleskap, oppvaskmaskin og vaskemaskin.

Kjøkkeninnredning.

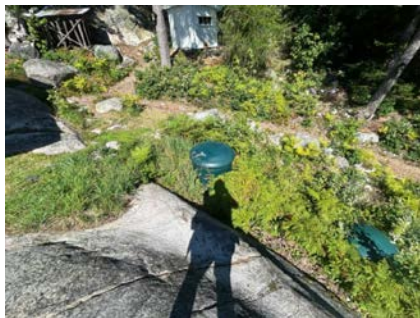
Avløpsrør av plast til offentlig avløp via privat samlelum med pumpe.

Samlekum med flotørpumpe.

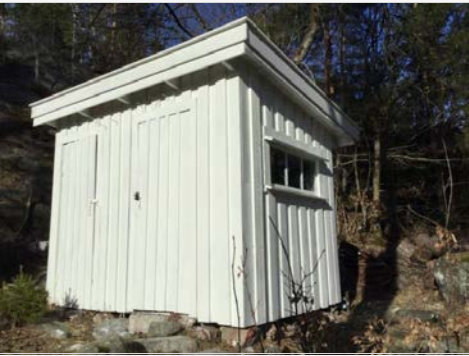
### Bod

Konstruksjon av bindingsverk av tre. Bygningen er fundamentert på stabbesteiner mot grunn av svaberg/fjell.  
Takkonstruksjon av tre tekket med shingel med underliggende bordtak av tre.
