Furutoppen 3D, 1940 BJØRKELANGEN

**Tiltalende 4-roms endeleilighet i
1.etg forbeholdt alderen 55+.
Vestvendt balkong, garasjeplass
og heis.**

Tilstandsrapport

LEILIGHET

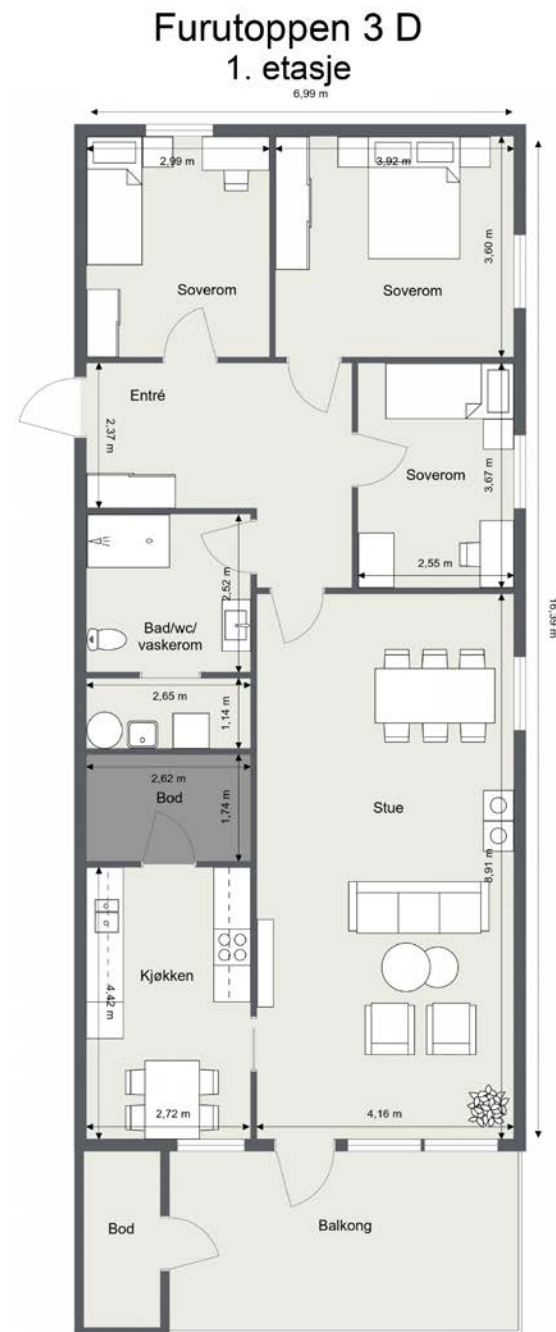
1. etasje

Planskissen er en illustrasjon av boligens planløsning og kan avvike fra bolige
Takstingeniør MNT Petter Larsen. larsen@takstpartner.no

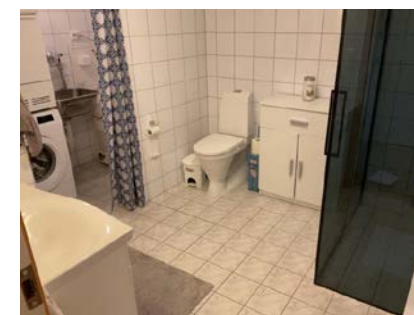
1. ETASJE > BAD/WC/VASKEROM

TG 2 Overflater vegger og himling

- Det er påvist avvik i fuger.

Det er stedvis riss/slitasje i silikinfuger i veggjørner og mellom gulv og vegg.

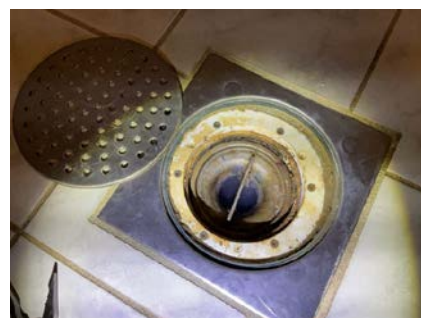
1. ETASJE > BAD/WC/VASKEROM

TG 2 Sanitærutstyr og innredning

- Det er avvik:

Det er riss/krakkelering i servant.
