**Salgsobjekt:** Andelsleilighet  
**Eierform:** Andel  
**Byggeår:** 1898  
**BRA-i/BRA Total** 25/31 kvm  
**Tomtstr.:** 788.1 kvm  
**Soverom:** 1  
**Antall rom:** 2  
**Gnr./bnr.** Gnr. 231, bnr. 251  
**Andelsnr.:** 1  
**Oppdragsnr.:** 1002260011

# Ditt nye hjem?

Harmoniske fargetoner og en herlig atmosfære beskriver Kjølberggata 13A godt!

| Tilstandsrapport ..... | 47 |

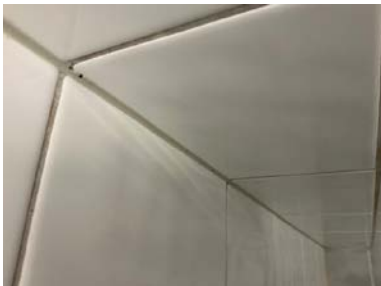
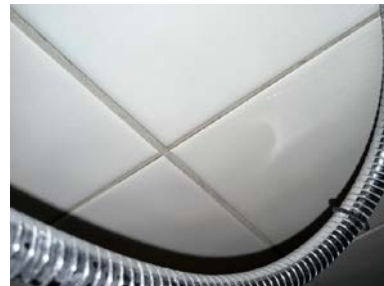
- Riss er observert i flisefuger.

Dette kan skyldes flere årsaker, for eksempel bevegelser i underlaget, normal slitasje, temperaturendringer eller fuktrelaterte skader.

- Konstruksjonen har passert halvparten av forventet levetid og har bruksslitasje.

Alder og bruksslitasje kan øke behov for vedlikehold og tiltak.

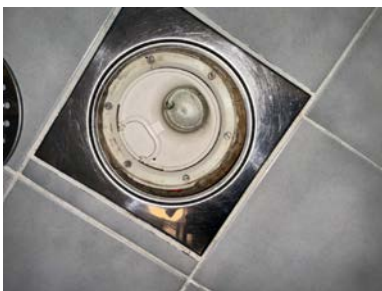
- Membranen lar seg ikke kontrollere visuelt, og det foreligger ikke dokumentasjon på utførelse eller oppbygning. Manglende dokumentasjon og manglende mulighet for visuell kontroll medfører usikkerhet om tetthet og funksjon, og innebærer en risiko for skjulte fuktskader med mulig behov for videre undersøkelser og utbedring.

- Membranen har oversteget normal brukstid, og slitasje må påregnes.

Når membranen eldes, svekkes den gradvis og kan utvikle mindre utettheter som slipper fukt ned i konstruksjonen. Hvor raskt dette skjer avhenger av kvalitet, utførelse og bruk, men regelmessig tilsyn er viktig. En full oppgradering med nytt tettesjikt må på grunn av alderen påregnes innen nær fremtid.

Rommet har nådd en alder der konstruksjonene svekkes som følge av naturlig aldring og bruk. Dette øker risikoen for fuktproblematikk, og jevnlig overvåking anbefales. En totaloppussing med nytt vanntett sjikt må påregnes innen nær fremtid. Tilstanden på overflater henger sammen med sluk og membran/vanntett sjikt, som må fornyes samtidig ved en eventuell oppgradering.

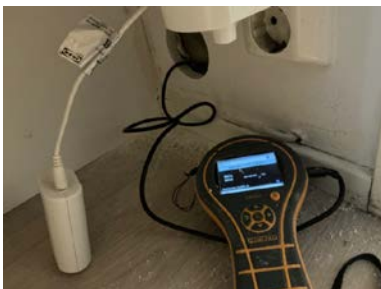
Vurderte forhold: Det er undersøkt om våtrommet kan ha en fuktskade gjennom hulltakning på utsiden av badet. Fuktmåler med piggelektrode er benyttet i veggkonstruksjonen, og det er gjort en visuell inspeksjon nær hullet. Målemetoden må ansees som en stikkprøvekontroll, og gir ingen garanti for andre deler av konstruksjonen. Resultatet påvirkes av valg av målested, dybde, tidligere bruk av rommet og oppbygning.

Måleresultat: Under 6 vektprosent.

Tilstandsgrad 1 er satt, da målingen og inspeksjonen i ved hullet ikke avdekket fuktskader.
