**Salgsobjekt:** Eierseksjon  
**Eierform:** Eierseksjon  
**Byggeår:** 2019  
**BRA-i/BRA Total** 65/70 kvm  
**Tomtstr.:** 3780.1 m<sup>2</sup>  
**Soverom:** 2  
**Antall rom:** 3  
**Gnr./bnr.** Gnr. 89, bnr. 64  
**Snr.** 14  
**Oppdragsnr.:** 1507240047

Oppgradert og flott 3-roms leilighet  
med gjennomgående god  
standard |

Eierskifterapport

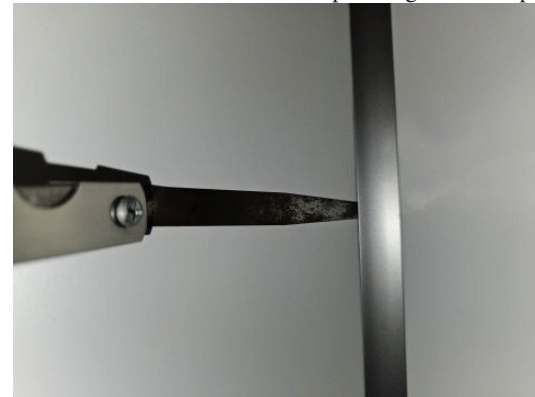
**Merknader:** Bilete syner kontroll av silikonfuge bak aluminiumsprofil.

Om montering/silikonering av hjørneprofil er utført ihht. monteringsveiledning, skal det ikkje vera mogleg å få inn ventilbladet mellom aluminiumsprofil og baderomsplate.

TG2 grunna mangelfull silikonfuge bak aluminiumsprofil i hjørne.

Ved kontroll er det registrert mangelfull silikonfug bak aluminiumsprofil.

Konsekvens av dette er vatn som trenger inn bak aluminiumsprofil. Konsekvens av dette kan vera fuktskader på baksida av plater eller konstruksjonen bak platene.

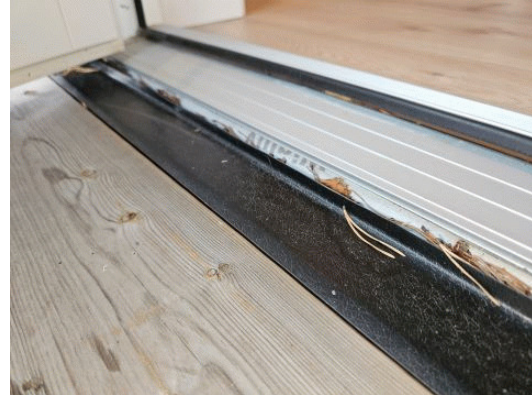
Bygningsdelen vert vurdert til TG 2 på grunn av manglande beslag i under- og overkant av utvendig karm. Vannbord er nytta, men dette er ikkje ei tilfredstillande løysing jfr. Sinter Byggforsk. Inntrenging av vatn og ei redusert levetid på bygningsdeler vil vere ein konsekvens av mangelen. Utbetring vert anbefalt.

Oppkant med beslag mot vegg.  
 Beslag ved balkongdør er ikkje utført tilstrekkelig.  
 Det er registrert oppkant på beslag, men beslag er ikkje ført inn i foringspor på balkongdør.

**Merknader:** Bilete syner beslag som ikkje er ført inn i spor for beslag.  
 Aluminiumsterskel på balkongdør er tilrettelagt med spor for beslag.

kosekvens er unødvendig fukt som kan trenge inni underkant av balkongdør.
