Tilstandsrapport

Boligbygg med flere boenheter

Strimmelen 3 , 5097 BERGEN

Boligbygg med flere boenheter - Byggeår: 1956

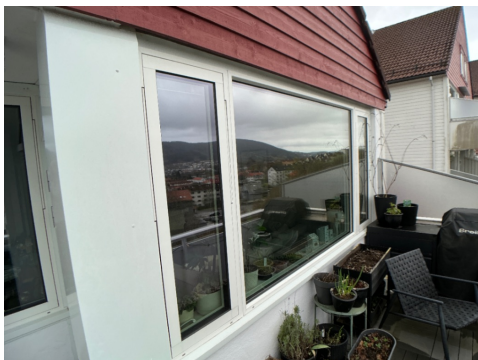
TG 1 Vinduer

Bygningen har malte trevinduer kledd med aluminiums beslag utvendig, 3-lags glass fra 2019 på vinduer i stue, 2-lags glass fra 2016 på vinduer på kjøkken og soverom.

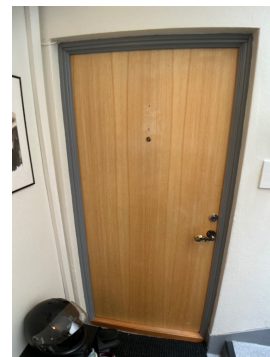
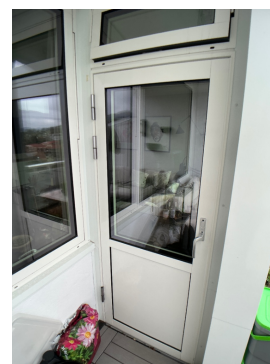
TG 1 Dører

Bygningen har malt balkongdør i tre kledd med aluminium utvendig fra 2019 og brann- og lydklassifisert entrédør.

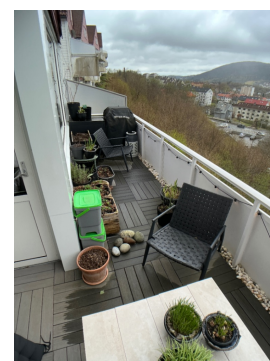
TG 1 Balkonger, terrasser og rom under balkonger

Balkong med tilkomst fra stue, oppmålt til ca 12m2

- Rekkverket på balkong eller terrasse er for lavt i forhold til dagens krav.

- Det er ikke krav om utbedring av rekkverkshøyde opp til dagens forskriftskrav.

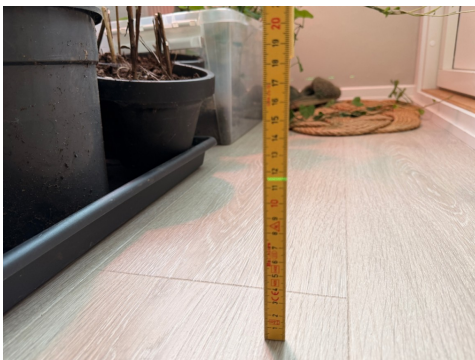
TG 1 Etasjeskille/gulv mot grunn

Etasjeskiller er av betongdekke. Gulvet er kontrollert for høydeavvik med laser.

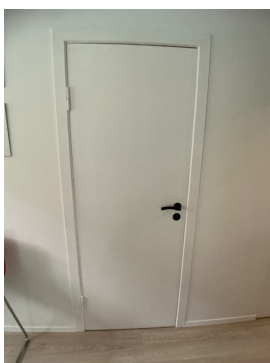
TG 1 Innvendige dører

Innvendig har boligen malte glatte dører.

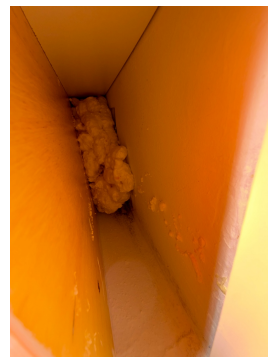
TG 2 Andre innvendige forhold

Selger opplyser om at det ble oppdaget mugg vekster på vegg som utblåsning til kjøkkenventilator går gjennom. Det er skummet rundt rør/gjennomføring.

Når det er kaldt ute kan det forekomme kondens fra rør

- Tiltak:
bør observeres jevnlig.

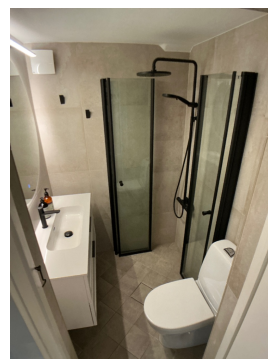
Badet er oppusset med flis på flis i 2024.

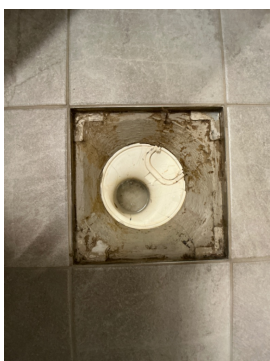
TG 2 Sluk, membran og tettesjikt

Det er plastsluk og smøremembran med ukjent utførelse. Selger opplyser i sin egenerklæring av det er lagt ny membran over gamle fliser i 2024 før det er lagt flis over flis.

- Mer enn halvparten av forventet brukstid er passert på membranløsningen.

TG2 grunnet flis over flis. Ukjent alder/løsning på membran på vegg. Det er lagt frem kontroll erklæring fra oppussing av bad.

Bakenforliggende konstruksjon/oppbygning kan ikke kontrolleres uten destruktiv undersøkelse.

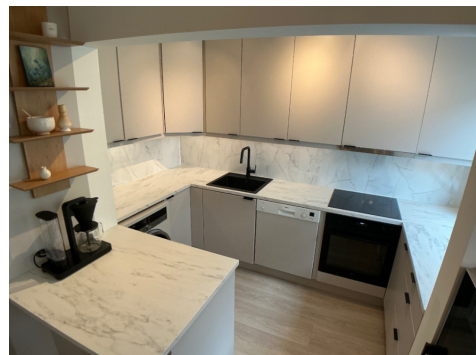
TG 1 Overflater og innredning

Kjøkken fornying er utført med nye fronter og benkeplater i 2025. Kjøkkenet har innredning med glatte fronter. Benkeplaten er av laminat. Det er kjølfryseskap, oppvaskmaskin, platetopp og stekeovn.

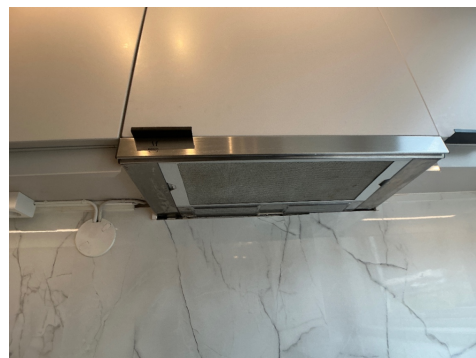
TG 1 Avtrekk

Det er kjøkkenventilator med avtrekk ut.

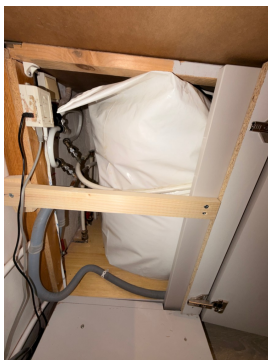
TG 2 Varmtvannstank

Varmtvannstanken er på ca. 120 liter.
Ukjent alder på bereder, ikke funnet produksjons lapp. TG2 grunnet usikkerhet om alder.

- Det er påvist at varmtvannstank er over 20 år

- Det er ikke behov for utbedringstiltak siden tanken fungerer i dag, men ut ifra alder kan skader plutselig oppstå på eldre tanker.
