Rødrevvegen 7, 2030 NANNESTAD

Frittliggende enebolig med pent opparbeidet tomt, dobbel garasje og uthus med carport - barnevennlig beliggenhet!

Nøkkelinformasjon

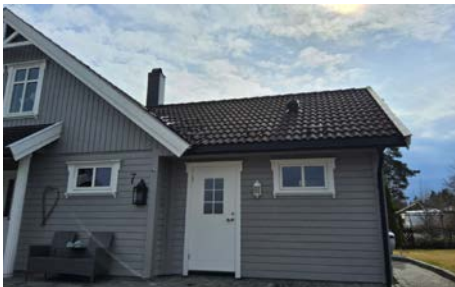
Nedløp og beslag

Avvik: Det er registrert at mer enn halvparten av forventet brukstid er passert for renner, nedløp og beslag. Aldersslitasje på renner og beslag øker risikoen for redusert funksjon og lekkasjer.

Aldersslitasje på renner og beslag øker risikoen for redusert funksjon og lekkasjer.

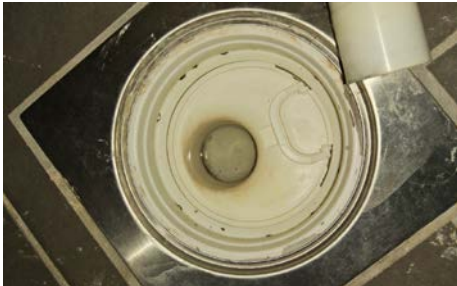
LOFTETASJE > BAD

- Det er ikke påvist tilfredsstillende løsning for å synliggjøre lekkasje fra innebygget systerne.

- Ved implementering av innebygget systerne var det ikke krav om lekkasjesikring, konstruksjonen bør jevnlig observeres.
- Uten dreneringsløsning/lekkasjesikring kan lekkasjer pågå over lang tid uten å bli oppdaget. Dette kan føre til omfattende fuktskader i omkringliggende byggematerialer.

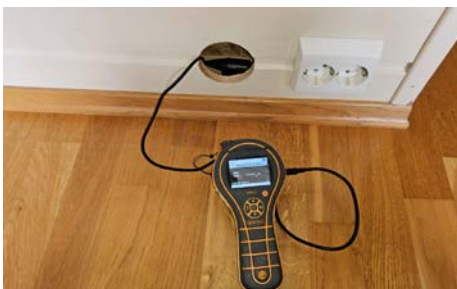
Hulltaking er foretatt uten å påvise unormale forhold. Hulltaking er foretatt i stue. Fuktkvotemåling (vekt%) i konstruksjonen ble målt til 0-6.

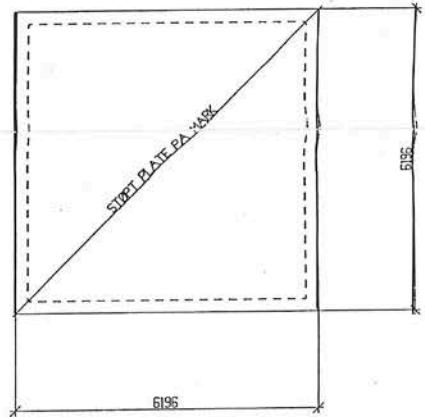
HOVEDPLAN

STØPT PLATE PA MARK
