Vestmarkavegen 1564, 2233 VESTMARKA

**Lettstelt hytte med idyllisk  
beliggenhet ved Skjervangen.  
Solrik tomt, nydelig utsikt mot  
innsjøen og bilvei helt frem.**

**Type tekst**  
Tilstandsrapport

## FRITIDSBOLIG

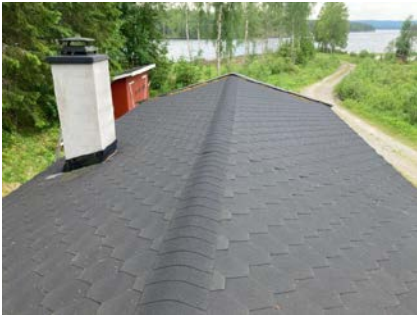
Taktekking av asfalt takshingel.  
Vindskier av tre med beslag.

Besiktiget fra tak.  
Takshingel har en forventet brukstid på ca. 20 år.

Taktekking.

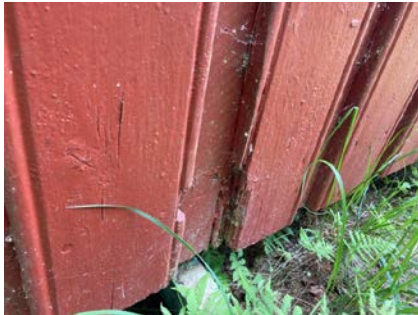
- Det er ingen eller liten lufting i nedre kant av kledning mot grunnmur.
- Det er påvist spredte råteskader i bordkledningen.

Det er påvist råte i enkelte utvendige lafteknuter.  
Trekledning er ikke luftet i nedkant og det er sprekker og noe mindre råte i nedkant av enkelte kledningsbord.

Råte i enkelte lafteknuter.

Skader i nedkant av trekledning.

Råteskader må utbedres.

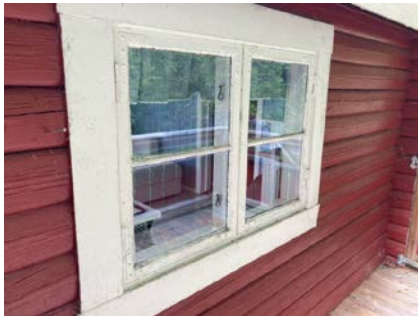
- Det er påvist at enkelte vinduer er vanskelig å åpne/lukke.
- Det er påvist andre avvik:

Vinduer trenger jevnlig vedlikehold.

Vinduer bør utbedres og overflatebehandles.  
Justering av vinduer.

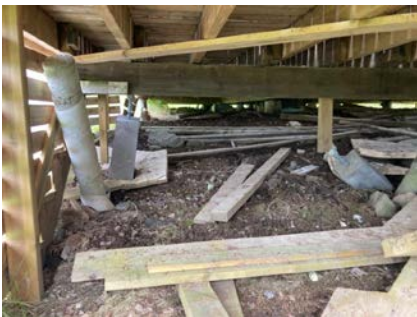
- Rekkverket er for lavt i forhold til dagens krav til rekkverkshøyder.
- Det er avvik:

Fundamentering av terrasse må utbedres.

Fundamentering må utbedres og terrasse må rettes.

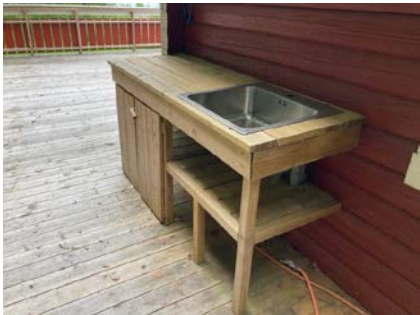
Utvendig innredning med vaskekum og avløp til grunn med plass for gassflaske.

Utvendig innredning med.

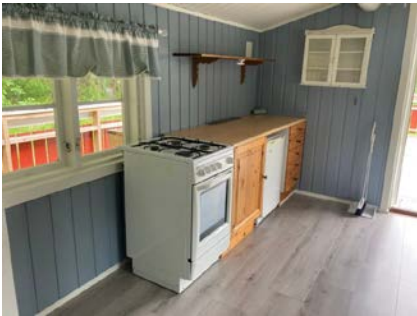
Enkel kjøkkeninnredning med laminert benkeplate og underskap, benkekjøleskap og komfyr på gass.  
Utvendig tilkobling av gass.

Enkel kjøkkeninnredning.

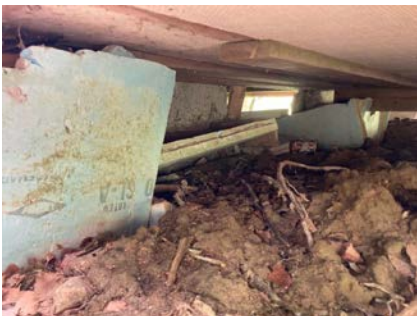
Uoversiktlig og delvis provisorisk fundamentering under hytta.

Fundamentering må kontrolleres og rettes opp.
