Bruneset 3, leil. H0301, 4330 ÅLGÅRD

**Tiltalende selveierleilighet -  
2 soverom og parkering i lukket  
anlegg - sentral beliggenhet!**

# Om eiendommen

# Sammendrag av boligens tilstand

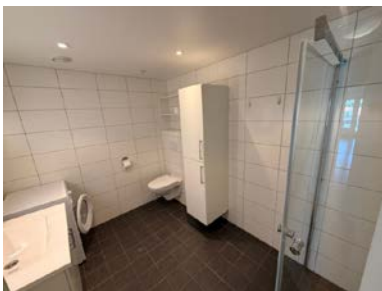
### 3. ETASJE > BAD/VASKEROM

#### TG 2 Overflater vegger og himling

- Det er avvik:

- Tiltak:

Misfarging kan skyldes fukt og slitasje over tid. Rengjøring og vedlikehold anbefales, og nærmere kontroll kan vurderes dersom forholdet forverres.

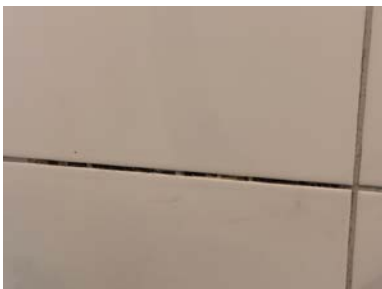
### 3. ETASJE > BAD/VASKEROM

#### TG 2 Overflater Gulv

Høydeforskjell fra topp sluk til tettesjikt ved dør vurderes derfor som mindre enn 25 mm med økt risiko for at vannsøl/lekkasje renner ut av rommet.

Det er ikke observert membran ved terskel, og kan være fare for at vann renner ut av rommet ved større vannmengder dersom oppbrett ikke er før tilstrekkelig opp på terskel. Anbefaler nærmere kontroll.

Spekk i fuge kan medføre redusert tetthet og økt risiko for fuktinntrenging. Utbedring av fuger anbefales.

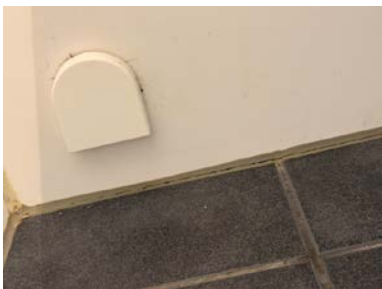
## 3. ETASJE > BAD/VASKEROM

### TG 2 Sluk, membran og tettesjikt

Det ble ikke registrert synlige skader, lekkasjer eller unormale fuktverdier ved befaring. Membran er synlig ført under klemring.

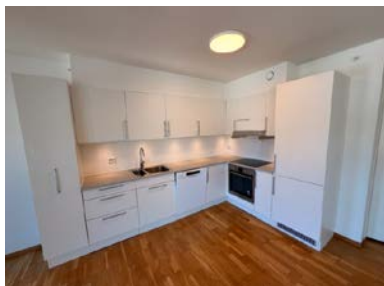
## 3. ETASJE > STUE/KJØKKEN

### TG 1 Avtrekk
