Festningslia 11B, 1940 BJØRKELANGEN

**Innbydende, familievennlig 1½-part  
fra 2020 - Delikate fargevalg -  
Garasje m/lader - Stor, solrik  
terrasse m/utsikt**

| Tilstandsrapport ..... | 48 |

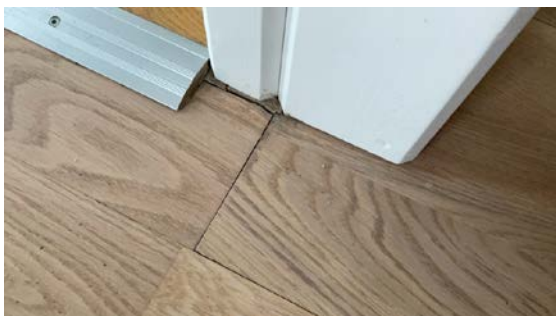
Det er gliper i parkett ved trapp i 2. etasje.  
Det er stedvis svinnsprekker/små riss i veggplater, i veggjørner og overganger mellom vegg og himling.

Gliper i parkett ved trapp i 2. etasje.

Bør fuges/overflatebehandles.  
Avviket vurderes til å kun ha kosmetisk betydning, men tiltak kan forhindre videre utvikling av sprekkene.

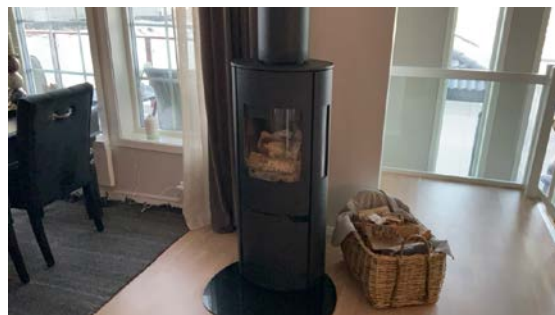
Boligen har isolert stålpipes. Tilkoblet peisovn i stue/kjøkken i 2. etasje.

Pipe og ildsted ble ikke funksjonstestet.  
For vurdering av tilstand på pipe og ildsted bør dette undersøkes av lokal brann-/feiermester.

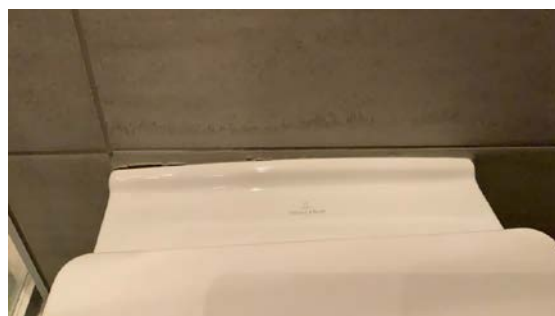
Det er skjevheter i vegghengt toalett og det er riss i silikonfuge grunnet dårlig innfesting/svikt.

Toalettet må rettes opp og festes bedre for å hindre videre skjevhet, og ny silikonfuge bør legges for å sikre tett overgang.  
Dårlig innfesting kan føre til skader i fliser og toalettet.

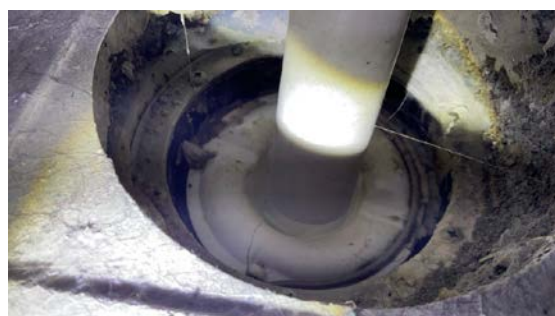
Det er plastsluk og banemembran (dokumentert med ferdigattest). Fra byggeåret.  
Det er synlig membran under klemringen i sluket.

Sluk under badekar.

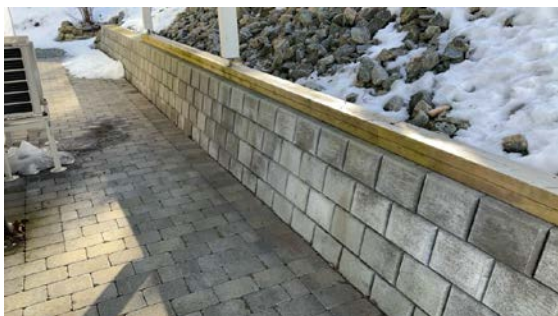
Forstøtningsmurer er av betongstein.

Murens høyde er ca. 65cm.

Avvik: Det er manglende rekkverk/annen sikring på forstøtningsmurer som krever dette utifra dagens krav. Forstøtningsmuren har høyde ca. 65cm. og har ingen rekkverk/sikring.

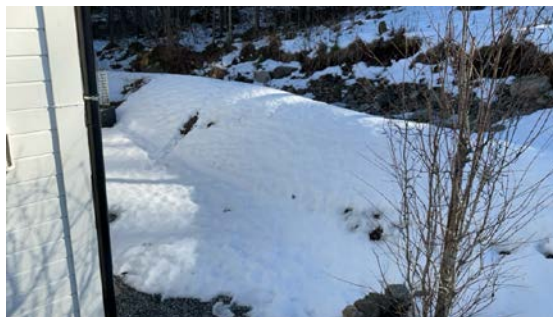
Ingen tiltak vurderes som nødvendige i dag, men man må være oppmerksom på dette ved ekstremvær og store nedbørsmengder, da det er økt risiko for vannansamling mot boligen.

Avvik: Det er påvist dårlig fall eller flatt terreng inn mot grunnmur og dermed muligheter for større vannansamlinger. Det er etablert drengroft, men ved ekstremvær og store nedbørmengder må man være oppmerksom på problematikken med overvann.
