Kirkeveien 71A, 1344 HASLUM

Moderne og arealeffektiv 2-roms med attraktiv beliggenhet. Nærhet til t-bane og buss. Kort avstand til Bekkestua.

Tilstandsrapport

BOLIGBYGG MED FLERE BOENHETER

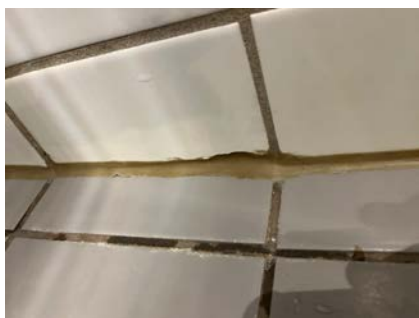
Risiko: Mangelfull vedheft og ujevn silikon kan gi økt risiko for at fliser løsner og for vanninntrengning til underlaget ved sprekke dannelser eller belastning.

Konsekvens: Redusert estetikk og funksjon, samt mulig lokalt behov for reparasjon/utskifting av fliser og eventuell utbedring av underlaget dersom skader utvikler seg.

Hakk i flis.

Ujevn silikon dusj.

Anbefalt tiltak: Ved videre løsning eller skader bør fagperson (flislegger) vurdere behov for lokal utskifting av fliser, utbedring av underlag og omlegging/forbedring av silikonfuger i dusjområdet.

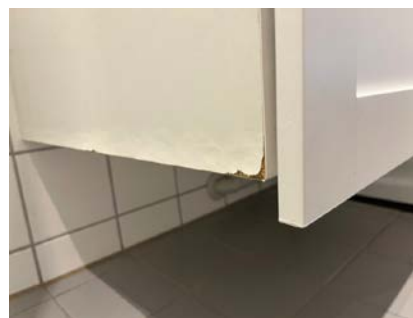
Risiko: Feiljusterte dusjdører kan gi vannsprut ut av dusjonsonen. Svelling i innredningen tyder på fuktpåvirkning og kan forverres over tid.

Konsekvens: Redusert funksjon og levetid for innredning og dusjløsning, samt økt vedlikeholdsbehov og mulig behov for utskifting på sikt.

Svelling på innredning.

Anbefalt tiltak: Dusjdørene bør justeres for bedre funksjon, og servantinnredningen må påregnes reparert eller skiftet ut ved videre oppussing/vedlikehold.
