Kirkeveien 71A, 1344 HASLUM

**Moderne og arealeffektiv 2-roms med attraktiv beliggenhet. Nærhet til t-bane og buss. Kort avstand til Bekkestua.**

Befaringsdato: 11.05.2026

## BOLIGBYGG MED FLERE BOENHETER

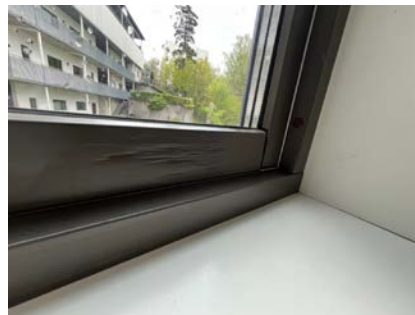
Årsak: Vindu på soverom har synlige skader etter tidligere fukt, og er noe tungt å lukke.

Risiko: Skadet og tregt vindu kan ha redusert tetthet og beskyttelse mot nedbør, og skaden kan utvikle seg videre ved fortsatt bruk og værpåvirkning.

Konsekvens: Redusert komfort og estetikk, mulig trekk og på sikt behov for utskifting eller mer omfattende reparasjon.

Skade på vindu soverom.

Anbefalt tiltak: Det ble ikke målt forhøyede fuktverdier i vindusrammen på befaringsdagen, men kjøper bør likevel påregne lokal reparasjon eller utskifting av vinduet på sikt grunnet skade og funksjon.

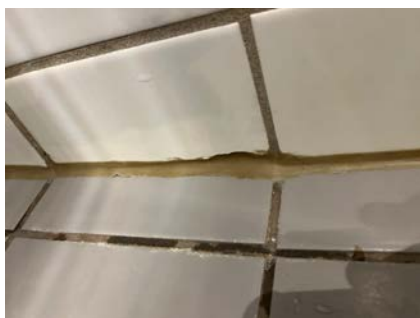
Risiko: Mangelfull vedheft og ujevn silikon kan gi økt risiko for at fliser løsner og for vanninntrengning til underlaget ved sprekke dannelser eller belastning.

Konsekvens: Redusert estetikk og funksjon, samt mulig lokalt behov for reparasjon/utskifting av fliser og eventuell utbedring av underlaget dersom skader utvikler seg.

Ujevn silikon dusj.

Anbefalt tiltak: Ved videre løsning eller skader bør fagperson (flislegger) vurdere behov for lokal utskifting av fliser, utbedring av underlag og omlegging/forbedring av silikonfuger i dusjområdet.

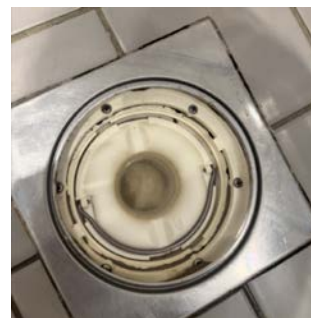
ETASJE 5 > BAD

Risiko: Eldre og udokumentert membran har økt risiko for svekket tetthet og skjulte lekkasjer over tid.

Konsekvens: Våtrommet fungerer i dag, men det må påregnes usikkerhet om restlevetid og mulig behov for utskifting av membran og underliggende konstruksjon på sikt, med tilhørende kostnader.

Anbefalt tiltak: Kjøper bør være oppmerksom på alder og manglende dokumentasjon. Membranen kan kreve utbedring/utskifting når restlevetiden er oppbrukt eller ved tegn til fukt- eller lekkasjeskader.

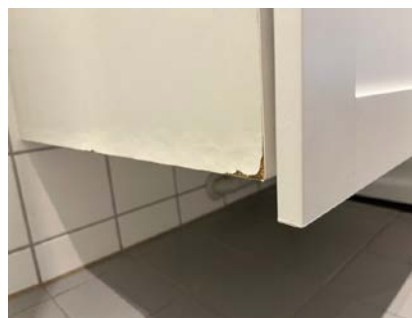
ETASJE 5 > BAD

Risiko: Feiljusterte dusjdører kan gi vannsprut ut av dusjonsonen. Svelling i innredningen tyder på fuktpåvirkning og kan forverres over tid.

Konsekvens: Redusert funksjon og levetid for innredning og dusjløsning, samt økt vedlikeholdsbehov og mulig behov for utskifting på sikt.

Svelling på innredning.

Anbefalt tiltak: Dusjdørene bør justeres for bedre funksjon, og servantinnredningen må påregnes reparert eller skiftet ut ved videre oppussing/vedlikehold.

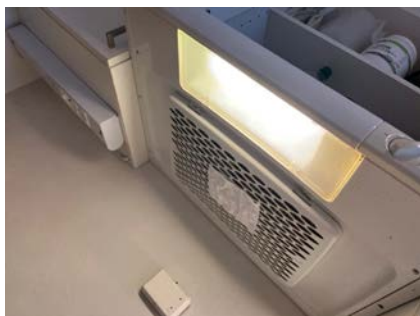
Ventilator koblet mot felles anlegg.  
Ventilatoren fungerer etter hensikten ved funksjonstest på befaringsdagen.
