Olstadmoen 15, 2040 KLØFTA

**Vertikaldelt tomannsbolig i
barnevennlig strøk - Nyoppført i
2025 - Tek17 - Stor tomt med
opparbeidet grøntareal**

Tilstandsrapport

Befaringsdato: 17.02.2026

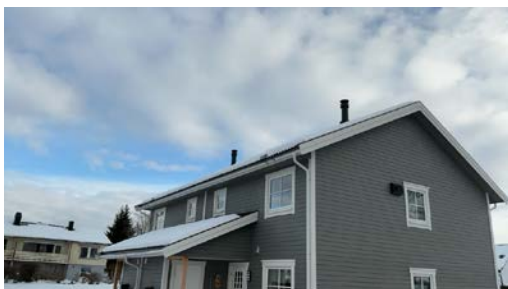
Taket er tekket med betongtakstein.

Tekkingen var på befaringdagen dekket med snø, er derfor begrenset inspisert. Tekking er besiktiget fra bakkenivå og vurdert ut fra alder.

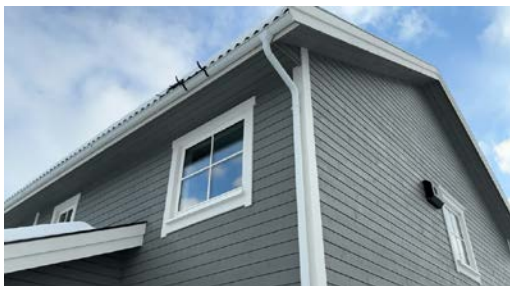
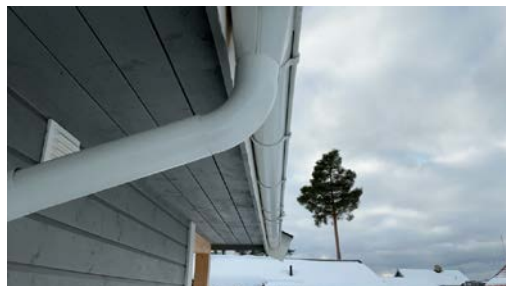
TG 1 Veggkonstruksjon

Yttervegg i isolert bindingsverkskonstruksjon. Liggende utvendig trekledning.

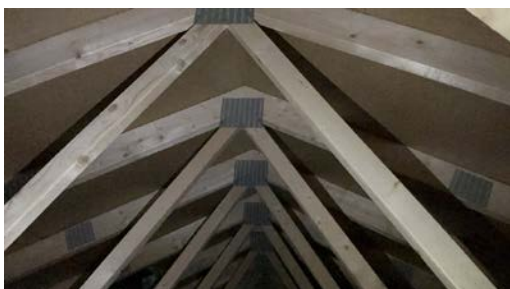
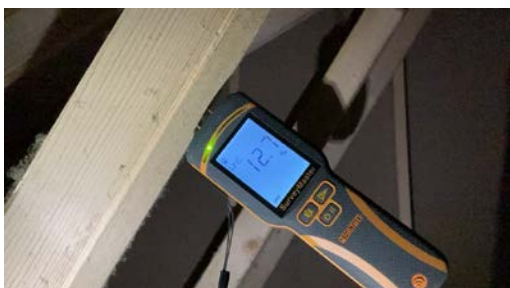
TG 1 Takkonstruksjon/Loft

Punktet må sees i sammenheng med Taktekking

W-takstoler i treverk. Konstruksjonene er inspirert fra loftsluke.

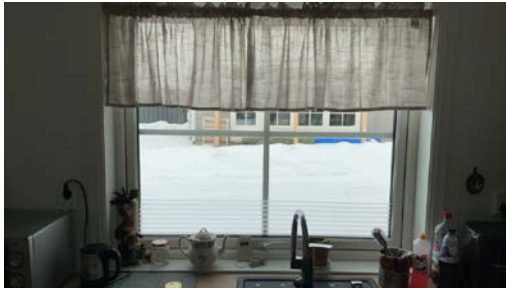
TG 1 Vinduer

Malte trevinduer med 3-lags energiglass.

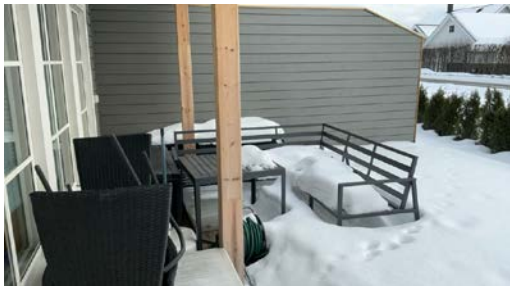
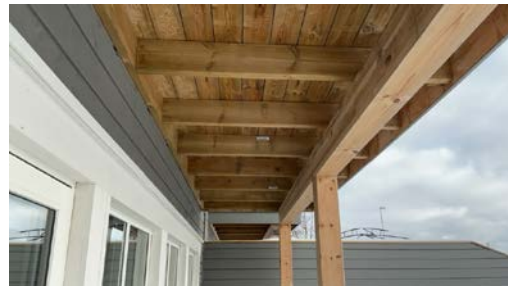
- Balkonger/terrasse er snødekt og derfor ikke nærmere vurdert.

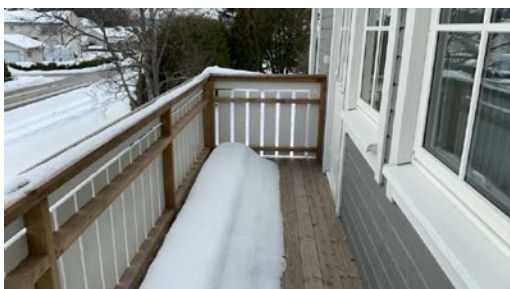
TG IU Balkonger, terrasser og rom under balkonger

Terrasse med utgang fra stue, delvis overbygget. Konstruksjon og overflater i treverk.
Balkong med utgang fra soverom. Konstruksjoner, overflater, rekkverk og håndlist i treverk.

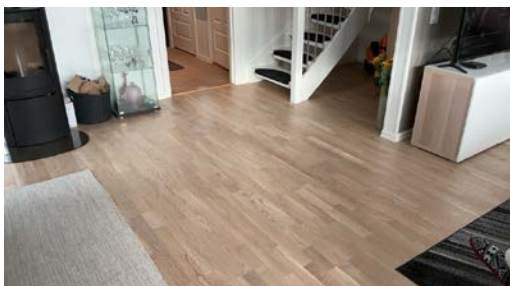
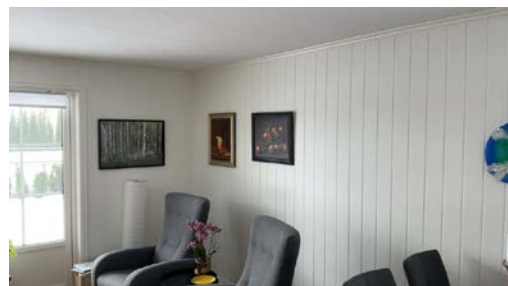
TG 1 Overflater

Vegg: Malte panelplater.
Himling: Malte himlingsplater.
Gulv: Laminat.

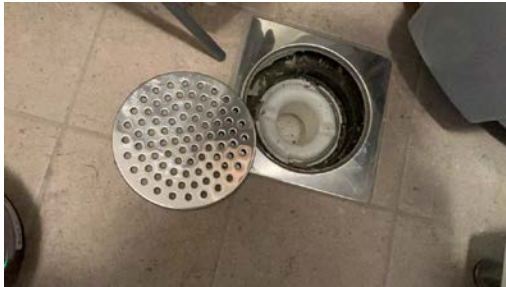
ETASJE 1 > VASKEROM

📍 TG 1 Sanitærutstyr og innredning

Badet er tilnærmet nytt, ingen indikasjoner på fukt og rommet er fagmessig utført. Hulltaking er derfor ikke utført.

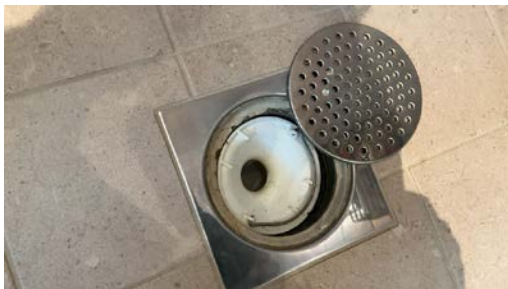
ETASJE 2 > BAD

TG 1 Sanitærutstyr og innredning

Badet er tilnærmet nytt, ingen indikasjoner på fukt og rommet er fagmessig utført. Hulltaking er derfor ikke utført.

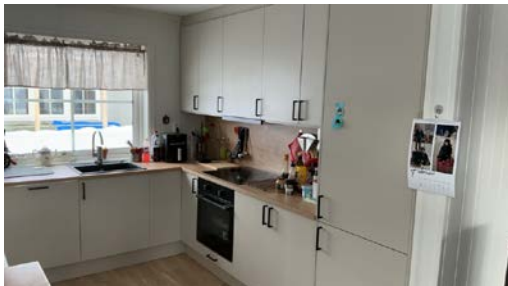
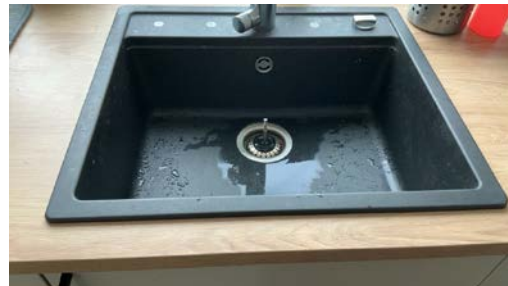
ETASJE 1 > KJØKKEN

Kjøkken med glatte fronter. Benkeplate i laminat. Kitchenboard mellom benk og overskap. Oppvaskkum i sort kompositt, med ett-greps blandebatteri. Integriert koketopp, stekeovn, oppvaskmaskin og kjøl/frys. Det er montert vannstoppersystem og komfyrvakt.

TG 1 Avtrekk

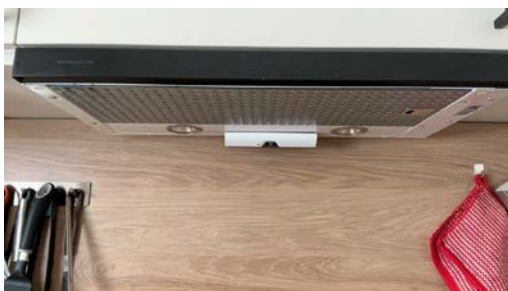
Kjøkkenventilator med avtrekk ut, montert over kokesone.

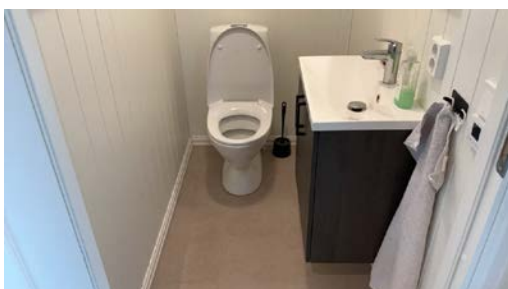
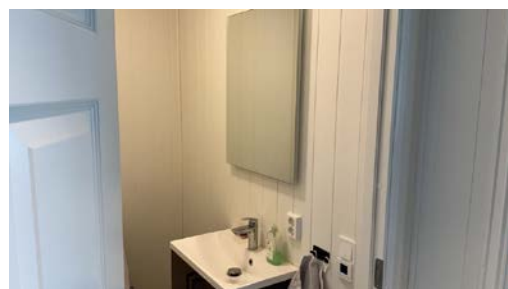
ETASJE 1 > TOALETTROM

TG 1 Overflater og konstruksjon

Toalettrom
Vegg: Malte glatte flater.
Himling: Malte himlingsplater.
Gulv: Fliser, med varme.
Servantskap med ett-greps blandebatteri med speil over. Gulvmontert toalett.

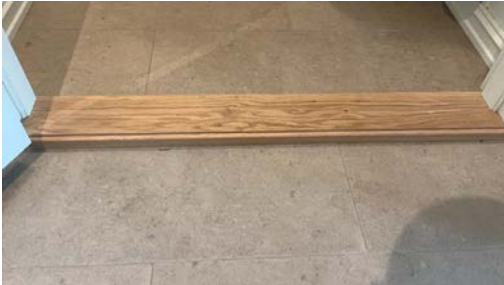
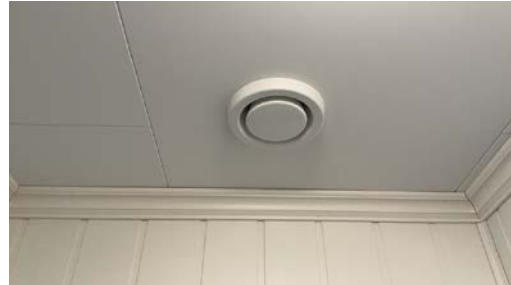
TG 1 Teknisk anlegg

Balansert ventilasjon, ventil i himling. Tilluft i dør.

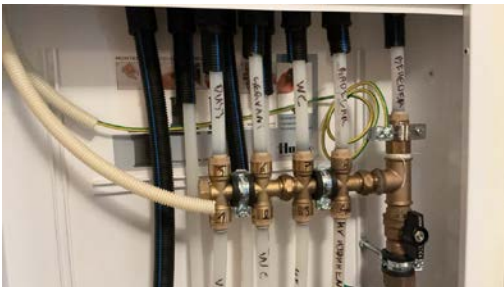
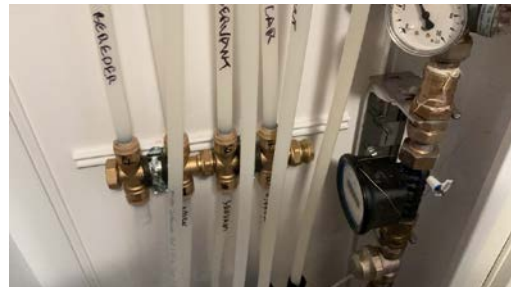
TG 1 Vannledninger

Synlige vannledninger i : Plast, rør-i-rør.

Anlegget er ikke teknisk vurdert. Jeg er ikke VVS fagmann, kontakt rørlegger for evt. nærmere kontroll av anlegget. Bunnledningene og utvendige ledninger er nedgravd og ikke tilgjengelig for inspeksjon.

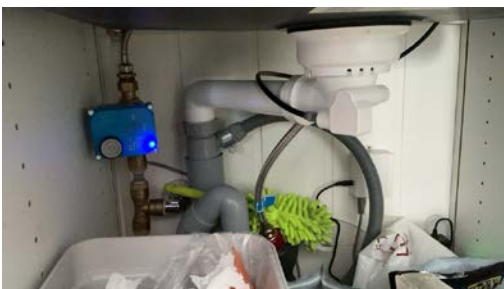
TG 1 Avløpsrør

Synlige avløpsrør i: Plast.

Anlegget er ikke teknisk vurdert. Jeg er ikke VVS fagmann, kontakt rørlegger for evt. nærmere kontroll av anlegget. Bunnledningene og utvendige ledninger er nedgravd og ikke tilgjengelig for inspeksjon.

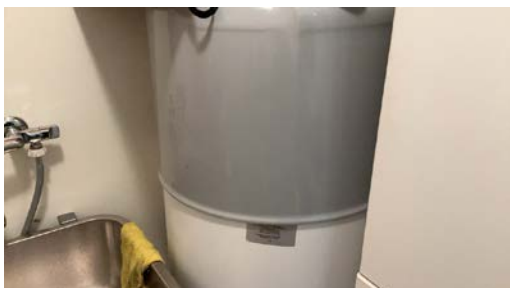
TG 1 Varmtvannstank

Varmtvannsbereider på ca. 200 liter. Bereider er plassert på vaskerom.

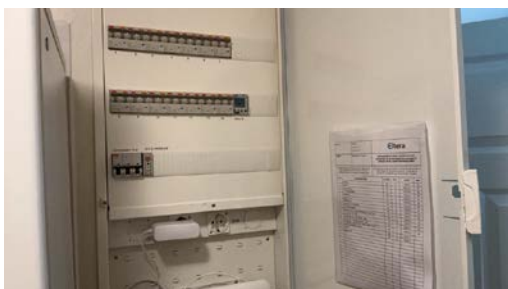
Generell kommentar

Punkt nummer 1-7 er besvart av eier og er ikke takstingeniørens vurdering. Kapasitet på kurser bør vurderes av kjøpere, da man vil ha individuelle behov og dette påvirkes av bruksmønsteret i boligen. Jeg er ikke el. fagmann og det er ikke foretatt kontroll av det elektriske anlegget. Kontroll utført av sertifisert EL-kontrollør/takstmann anbefales derfor på generelt grunnlag. Det vil alltid kunne finnes avvik ved nøye gjennomgang av anlegget av fagperson selv om jeg ikke har sett dette eller kommentert det her. Kostnader til retting vil kunne påregnes.

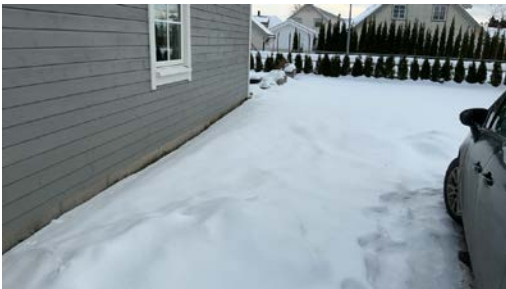
📍 TG 0 Terrengforhold

Tomten er flat. Det er lagt ferdigplen, opplyst av eier.
Tomten var snødekket på befaringsdagen.
