Tilstandsrapport

📍 Tordenskjolds gate 36, 4612 KRISTIANSAND S

Befaringsdato: 12.02.2024

Rapportdato: 08.04.2024

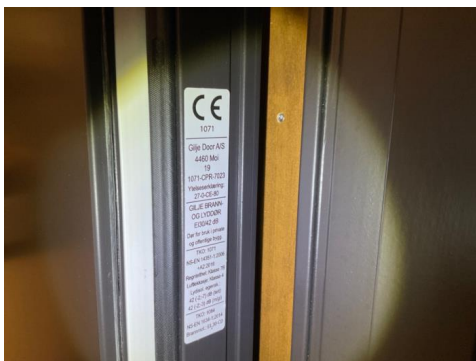
Inngangsdør av type brann og lyddør. Skyvedør i stue med trekarmen og isolerglass. Utvendig beslag på karmen. Funksjon ok. Vanlig vedlikehold som smøring og justering av hengsler må kunne forventes.

Inngangsdør av type brann og lyddør

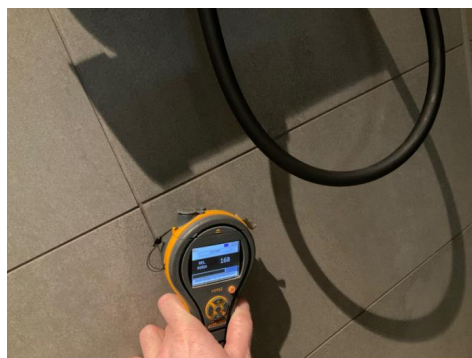
Malte flater i taket. Fliser på vegger.

Ingen unormale utslag ved bruk av fuktindikator

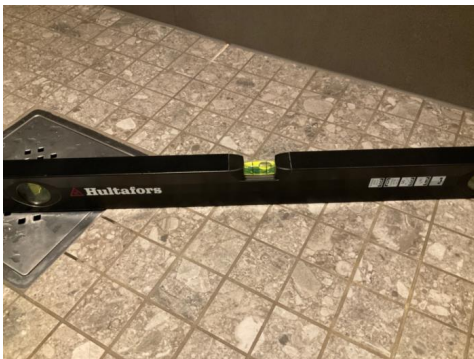
Fliser på gulvet.
Nedsenk i dusjsone med lokalt fall som vil lede bruksvann til sluk.

Lokalt fall i dusjsone

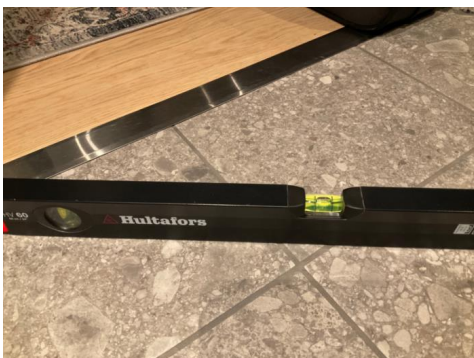
Utenfor dusjsone er det hovedsakelig flat utførelse på gulvet. Det i seg selv er ok, men det burde vært en oppbrett med tetting/membran ved terskel på min. 15 mm. grunnet flat utførelse på gulvet. Terskel er i dette tilfelle flat.

Hovedsakelig flat utførelse på gulv utenfor dusjsone

Baderom fungerer med dette avviket, men det er en fare for at eventuelt lekkasjevann kan renne ut ved døren ved dagens løsning. Lokal utbedring ved terskel anbefales.

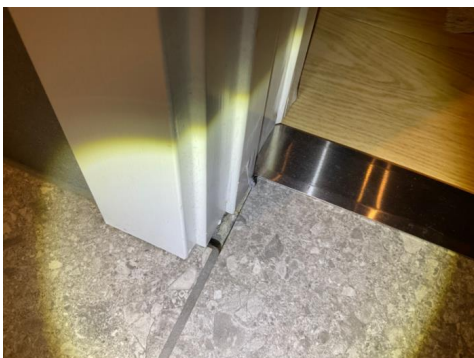
Område ved dørkarm som bør fuges

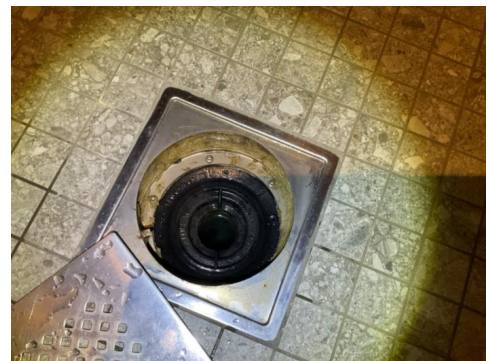
Synlig membran registrert i sluk. Det må bemerkes at selv om synlig membran er registrert er det likevel områder som kan være tildekt av smuss, fugemasse, flislim og lignende slik at selve utførelsen og tetthet ikke kan garanteres ved denne type kontroll (visuell kontroll)

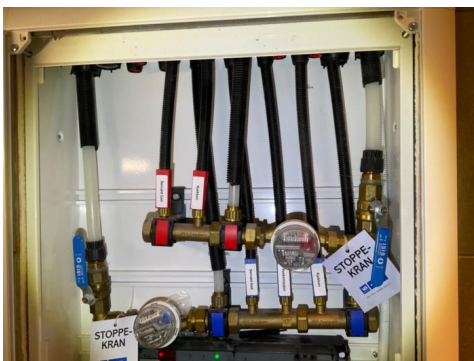
Vannrør av type rør i rør system. Fordelerskap plassert på badetom.
Ingen tegn til svikt.
Stoppekran plassert inne i fordelerskap. Funksjon ok.

Fordelerskap

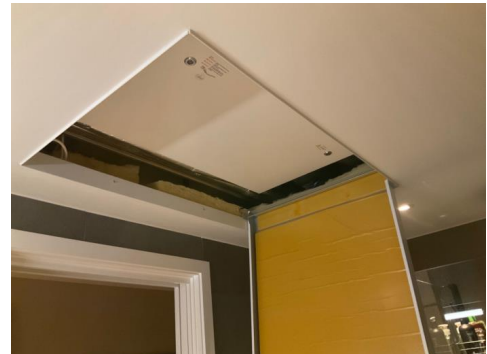
Det er montert ventilasjon i boligen. Ventilasjon er kun kontrollert ved å kjenne etter merkbar tilluft og avsug fra diverse ventiler og ingen ulyd registrert fra selve motoren. Jevnlig filterskifte (normalt årlig) må forventes.

Motor plassert i himling på badetom

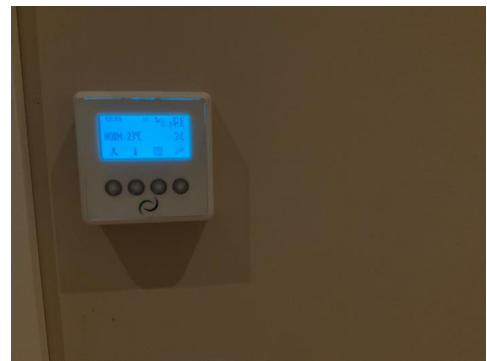
Ingen varslar på display ved befaringen

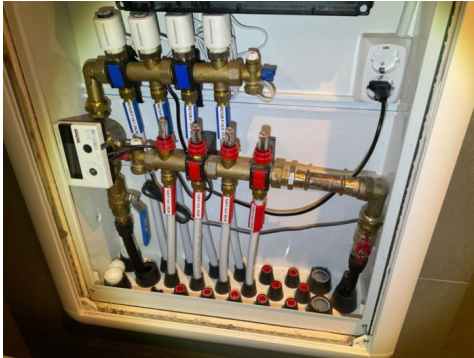
Vannbåren gulvvarme med samlestock inne i fordeleskap som er plassert på badetom. Ingen synlig tegn til svikt ved befaringen. For nærmere kontroll og eventuell service på denne type installasjon/anlegg må det utføres av fagkyndig på feltet. TG er satt ut fra synlige forhold.

Fordelerskap

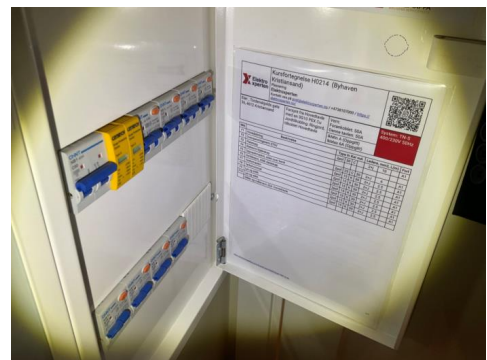
Sikringer må merkes med tall.
