Austvegen 36, 4341 BRYNE

**Lys og innbydende 3-roms
leilighet med stor terrasse
Garasje - Attraktiv beliggenhet på
Kåsen**

Befaringsdato: 06.05.2026

Rapportdato: 07.05.2026

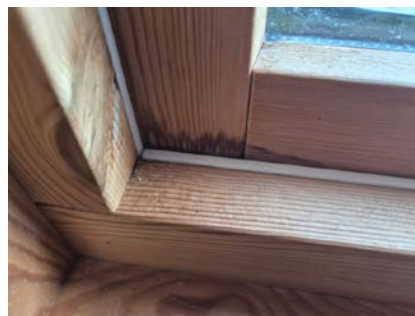
Kondensmerker i vinduet i boden bør undersøkes nærmere, og nødvendige tiltak bør iverksettes for å hindre videre fuktskader. Dersom dette ikke utbedres, kan det føre til råte og redusert levetid for vinduet.

Det bør utføres justering og eventuelt vedlikehold av vinduene for å sikre at de kan åpnes og lukkes uten problemer.

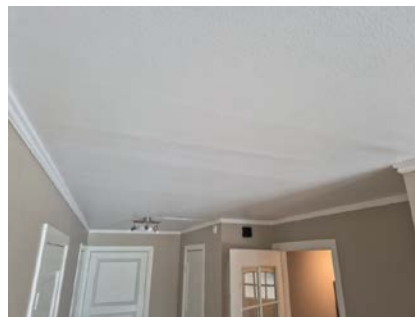
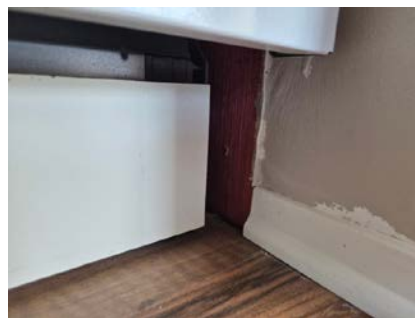
Sokkellist kjøkken

Det er registrert enkelte sprekker i veggskjøter, bruksmerker i tak og mindre avvik ved sokkellist på kjøkken.

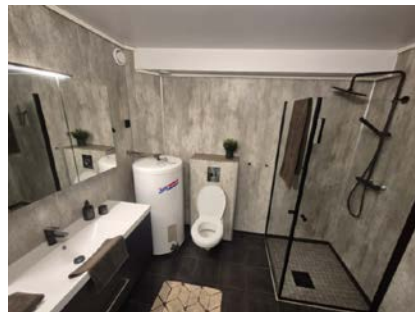
ETASJE > BAD/VASKEROM

Det er registrert glippe i plateskjøt i dusjsonen samt fuktpåvirkning nederst på dørlister.

Badet er overflaterenoverert i 2021 ifølge tidligere salgsoppgave.

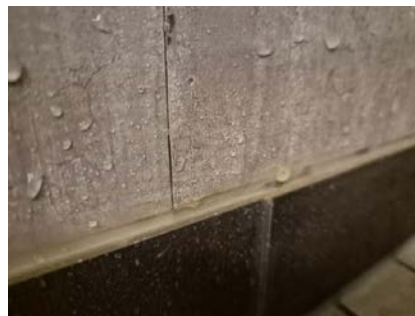
ETASJE > BAD/VASKEROM

TG 2 Overflater Gulv

Det bør etableres en oppkant på minimum 15 mm ved dørterskel for å hindre at vann kan renne ut i tilstøtende rom ved eventuell lekkasje. Manglende oppkant øker risikoen for fuktskader i tilstøtende konstruksjoner.

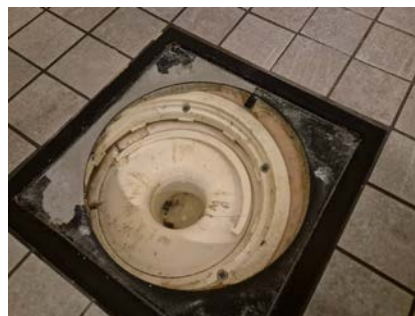
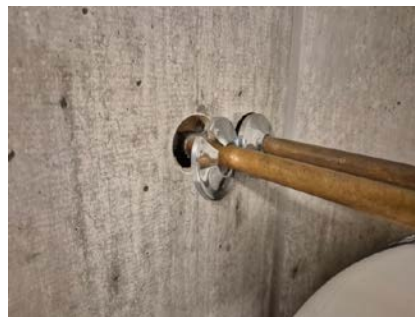
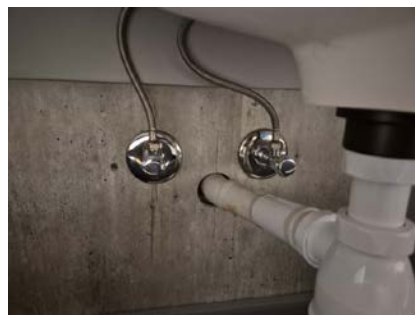
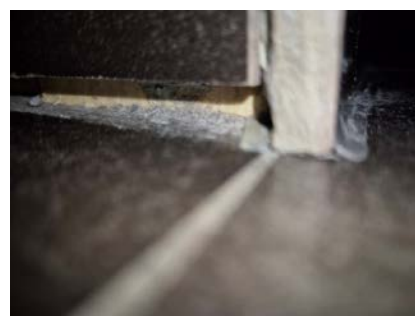
Toalett-kasse

- Det er ikke påvist tilfredsstillende løsning for å synliggjøre lekkasje fra innebygget sistene.

Det bør etableres en tilfredsstillende løsning for å synliggjøre eventuell lekkasje fra innebygget sistene, for å redusere risikoen for skjulte vannskader i konstruksjonen. Manglende lekkasjevarsling kan føre til at lekkasjer ikke oppdages i tide, noe som kan medføre omfattende skader og økte utbedringskostnader.

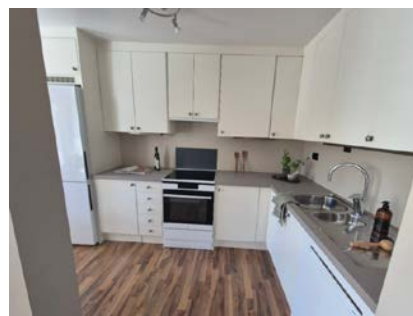
ETASJE > STUE/KJØKKEN

Kjøkkeninnredning med glatte fronter og foliert benkeplate fra etter byggeår.

Kjøkkenet er utstyrt med hvitevarer som Gram komfyr og Hoover kjøøl/frys.

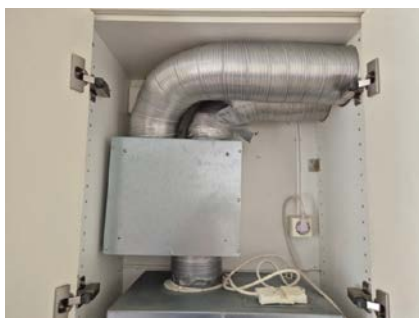
Beskrivelse

Boligen har mekanisk avtrekk fra Flexit-vifte plassert i overskap på kjøkkenet. Tilluft tilføres via ventiler i vinduene.

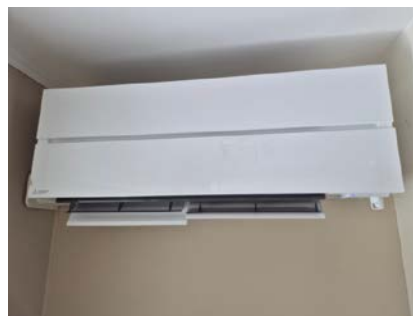
TG 1 Andre VVS-installasjoner

Beskrivelse

Årstall: 2023

Kilde: Produksjonsår på produkt
