Ringshaugveien 21A, 1954 SETSKOG

Moderne enebolig fra 2019 med carport og solrik takterrasse. To stuer, to bad og varmepumpe. Familievennlig beliggenhet.

Befaringsdato: 07.11.2024 Rapportdato: 10.11.2024 Oppdragsnr.: 13998-1381 Referansenummer: HE7100

Tilstandsrapport

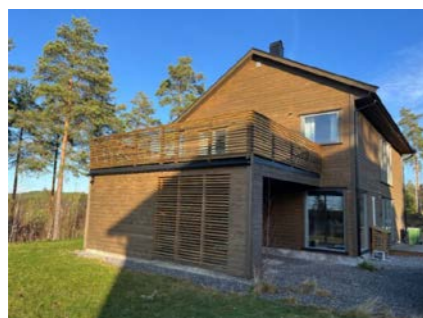
Tilliggende carport med terrasse over.
Singlet gulv, vegger i trekonstruksjoner med kledning og spiler, himling av åpent bjelkelag og gulvspon.

Carport med takterrasse.

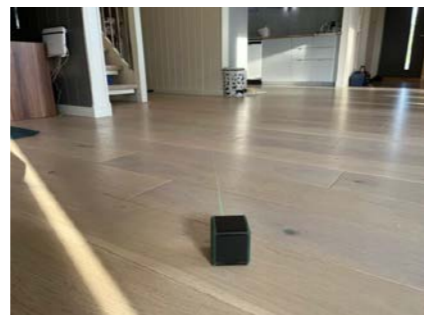
mm over hele rommet, med størst avvik fra midt på stuegulv mot område under trapp. 2.etasje er det målt noe mindre, opp til ca. 15 mm høydeforskjell på gulv i loftstue over en lengde på ca. 2 m og ca. 20 mm over hele rommet. Målinger er utført som stikkprøvekontroll og alle rom/gulv er ikke målt. Vurdering av avvik: Målt høydeforskjell på over 20 mm innenfor en lengde på 2 meter. Tilstandsgrad 3 gis med bakgrunn i standardens krav til godkjente måleavvik. Målt høydeforskjell på over 30 mm gjennom hele rommet. Tilstandsgrad 3 gis med bakgrunn i standardens krav til godkjente måleavvik.

Det ble målt skjevheter på gulv.

Ved eventuelt oppretting av gulvet eller etasjeskille er det gitt et kostnadsestimat, som kun er for retting av gulvet og tar ikke hensyn til skifte overflater, endringer av åpninger/dører, det anbefales at dette undersøkes nærmere for et mer realistisk kostnads overslag.

Kostnadsestimat: 50 000 - 100 000

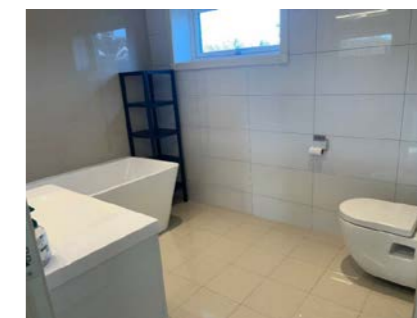
Bad 2.etasje.

Det foreligger dokumentasjon i form av kontrollklæringer for uavhengig kontroll, o.l. på våtrommet.
Våtrommet blir vurdert opp mot dagens krav, med henvisning til byggeår.

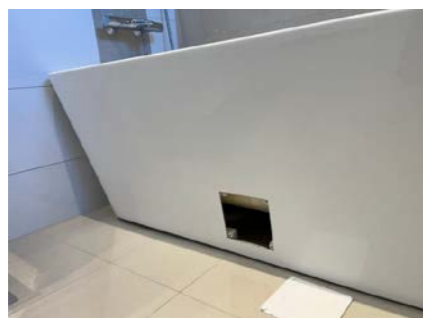
Våtrom > 2.Etasje > Bad > Sluk, membran og tettesjikt: Plastsluk under badekar. Det foreligger ferdigattest og kontrollerklæring for uavhengig kontroll, det er da vurdert at membran/tettesjikt er bygget iht. gjeldene regelverk på byggetidspunktet. Vurdering av avvik: Sluk har begrenset mulighet for inspeksjon og rengjøring. Sluk er under badekar som

Inspeksjonsluke i badekar.

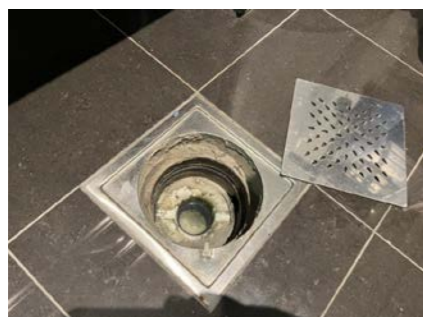
Plastsluk uten synlig membranmansjett.
Det foreligger ferdigattest og kontrollklæring for uavhengig kontroll, det er da vurdert at membran/tettesjikt er er bygget iht. gjeldene regelverk på byggetidspunktet.

Sluk på vaskerom.

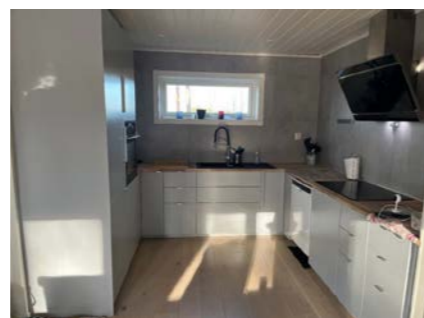
Kjøkken > 1.Etasje > Stue/kjøkken > Overflater og innredning: Kjøkkeninnredning med glatte fronter, heltre benkeplate med nedfelt vaske- og skyllekum og induksjonstopp med komfyrvakt, integrert oppvaskmaskin, stekeovn og kjøl/frys. Lekkasjestopper i benkeskap. Parkett på gulv og vannavstøtende plater på vegg over kjøkkenbenk. Ved fuktsøk ble det registrert normale verdier på utsatte steder. Noe bruksslitasje, vurdert til normalt. Vurdering av avvik: Det er avvik: Eier opplyser at komfyrvakt kan slå ut når man lager mat. Sprekk i nederste hylle kjøleskap.

Kjøkkeninnredning.

Eier opplyser at han anbefaler å skifte komfyrvakt og platetopp.
Dette bør undersøkes nærmere om det er behov.

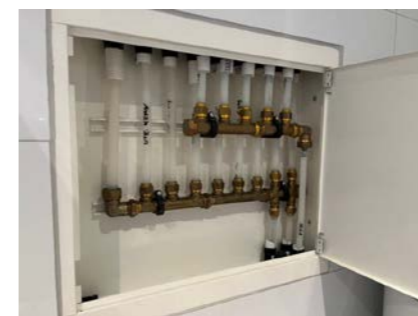
Synlige vannrør av plast med rør-i-rør system, fordelerskap med drenering er plassert på vaskerom.
Stoppekran bak vegggluke på vaskerom.
Kobling til utekran bak vegggluke på vaskerom.
Foreligger dokumentasjon fra byggeår.
Det anbefales at luke merkes med stoppekran.

Fordelerskap for vann.

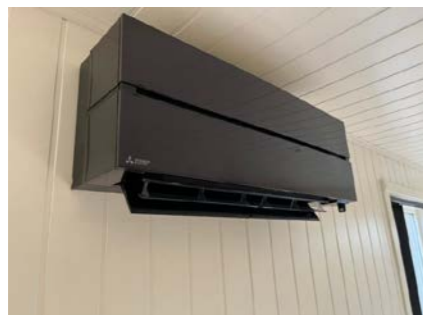
Luft-til-luft varmepumpe, der innerdel er plassert i stue.

Årstall: 2020 Kilde: Eier

Varmepumpe.

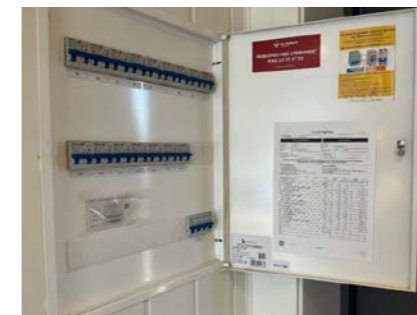
El-skap.

På generell basis og i om undertegnede ikke er fagmann innen elektro, anbefales en gjennomgang av det elektriske opplegget med jevn mellomrom.
