Nøkkelinformasjon

Salgsobjekt: Enebolig
Eierform: Eiet
Byggeår: 1968
BRA-i/BRA Total 35/35 kvm
Tomtstr.: 741.7 m²
Soverom: 1
Antall rom: 2
Gnr./bnr. Gnr. 69, bnr. 22
Oppdragsnr.: 1302240211

Tilstandsrapport

Befaringsdato: 16.10.2024 Rapportdato: 22.10.2024 Oppdragsnr.: 15711-1802 Referansenummer: WL1428

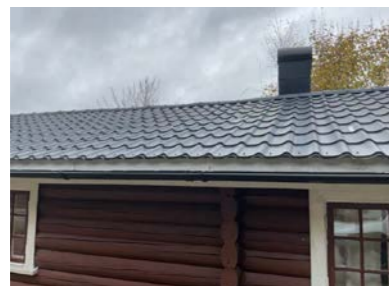
Nedløp og beslag

Takrenne av plastbelagt stål.

- Det mangler snøfangere på hele eller deler av taket, men det var ikke krav om dette på byggemeldingstidspunktet.
- Det mangler tilfredsstillende adkomst til pipe for feier.
- Det er avvik:

Det må monteres nye takrenner med nedløp for å lukke avviket.

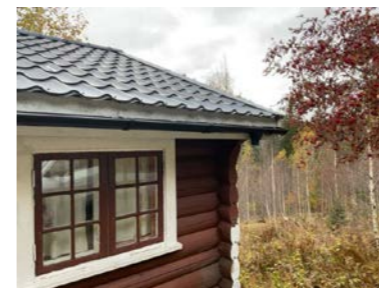
Veggkonstruksjon

Det er vegger i laftet tømmer.

Det er skjevheter og sprekker i tømmeret.

Det er ikke behov for umiddelbare tiltak, utover normalt, løpende vedlikehold.

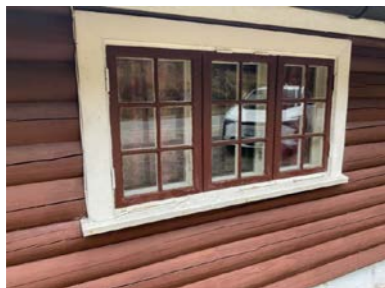
TG 3 Vinduer - 2

Kjellervinduer.

- Det er påvist vinduer med fukt/råteskader.

- Vinduer med råteskader må erstattes med nye.

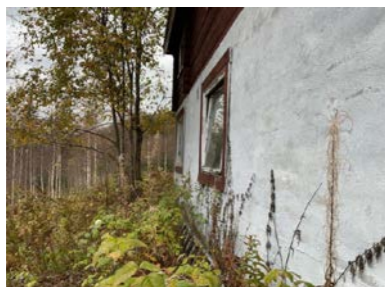
TG 2 Dører

Det er malte ytterdører.

- Karmene i dører er værslitte utvendig og det er sprekker i trevirket.

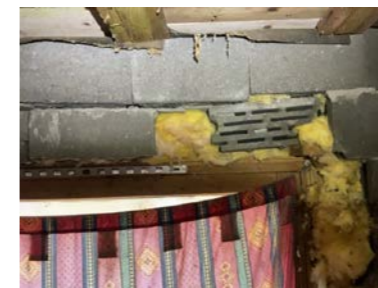
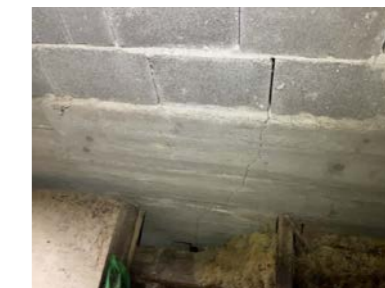
1 TG 3 Forstøttingsmurer

Det er støttemurer av betong/mur og naturstein.

- Det er påvist større sprekker og/eller skjevheter i muren.
- Det mangler rekkverk/annen sikring på forstøttingsmuren(e) ut ifra dagens krav.

- Forstøttingsmuren må rives og ny mur bygges.
- Rekkverk/annen sikring på forstøttingsmur må settes opp/utbedres.

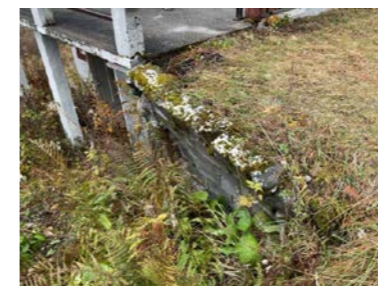
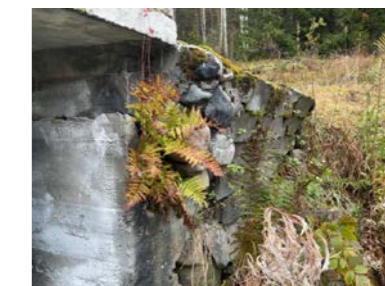
1 TG 2 Terrengforhold

- Det er avvik:

Det anbefales å planere med minimum fall, 1:20 fra grunnmuren. Der dette er vanskelig kan det etableres avskjærende dren.
