Bakkelveien 11C, 1832 ASKIM

**Praktisk 3-roms på Gurud i Askim -  
nær skoler, natur og sentrum.  
P-plass med mulighet for  
elbillader. IN-ordning.**

# Tilstandsrapport

Befaringsdato: 26.02.2026

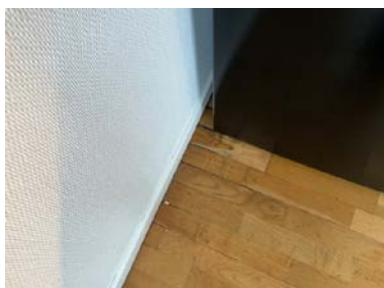
• Det er stedvis påvist synlige skader på overflater.

- De innvendige overflatene viser mer slitasje enn forventet ved normal bruk, med riper, misfarging og andre tegn på høy belastning eller manglende vedlikehold. Påvist fuktskader på parkett ved kjøleskapet.

- Det bør vurderes utbedring eller utskifting av skadede overflater for å lukke avviket, spesielt der det er påvist fuktskader på parkett ved kjøleskapet.

- Dersom tiltak ikke gjennomføres, kan ytterligere slitasje og fuktskader forverres over tid, noe som kan føre til redusert levetid på materialene og økte utbedringskostnader.

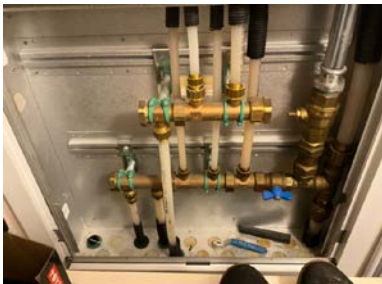
- Rør-i-rør under kjøkkenbenken er ikke endetettet, ved eventuelt lekkasje vil det være fare for at vann renner ut der.

- Det bør monteres tettemuffer i enden av varerørene under kjøkkenbenken for å hindre at vann ved eventuell lekkasje renner ut i skapet og forårsaker fuktskader. Konsekvensen av manglende endetetting er økt risiko for vannskader på bygningsdeler og inventar.

- Merk rørkursene tydelig i rør-i-rør-systemet. Uten merking kan det være vanskelig å identifisere riktig kurs ved lekkasjer eller vedlikehold, noe som kan føre til forsinkelser og risiko for skade.
