Lille Kirkholmen 27, 3783 KRAGERØ SKJÆRGÅRD

**Fritidsbolig med fantastisk
beliggenhet i sjøkanten, med egen
brygge, utsikt og gode solforhold!**

Lille Kirkholmen 27

Rapportdato: 21.04.2026

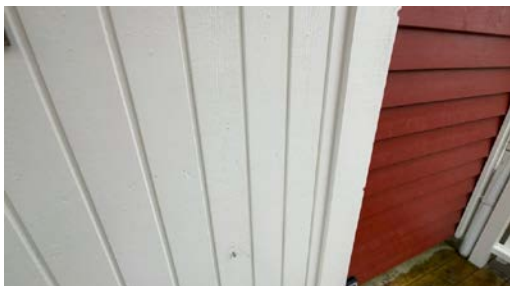
Det er registrert noe alder og vær slitasje. Det er også noe oppsprekking på kledning.

Del av vegg.

Oppsprekking og slitasje kan på sikt føre til fuktskader og redusert beskyttelse mot værpåvirkning.

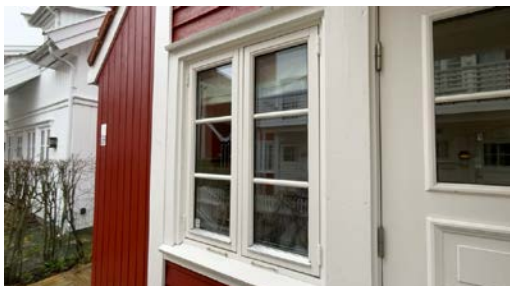
Eksempel på vindu i yttervegg.

Det er ikke behov for umiddelbare tiltak, men det bør påregnes vedlikehold og eventuelt utskifting av vinduer på sikt. Alders- og brukslitasje kan medføre redusert isolasjonsevne, økt varmetap og risiko for ytterligere skader dersom vedlikehold ikke utføres.

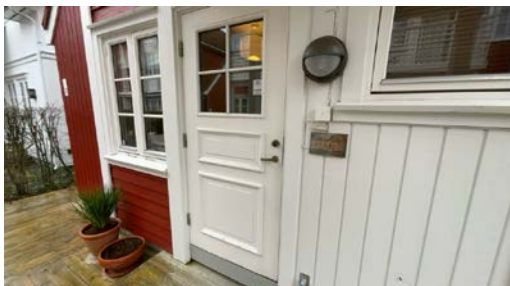
Hovedinngangsdør.

Det er ikke behov for umiddelbare tiltak, men det bør påregnes vedlikehold eller utskifting av dører på sikt, da generell alders- og værslitasje kan føre til redusert funksjon, dårligere isolasjon og økt risiko for trekk og fuktskader.

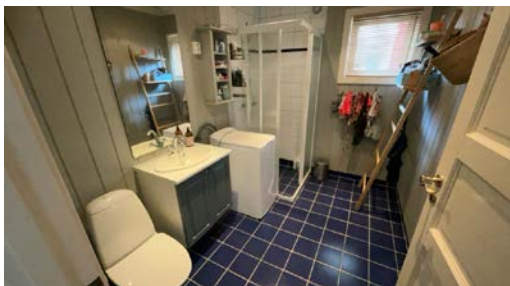
Del av innredning.

Utstyret bør vurderes for utskifting eller oppgradering ut fra ønsket standard og vedlikeholdsbehov, for å unngå økt risiko for funksjonssvikt eller lekkasjer som følge av alder og slitasje.

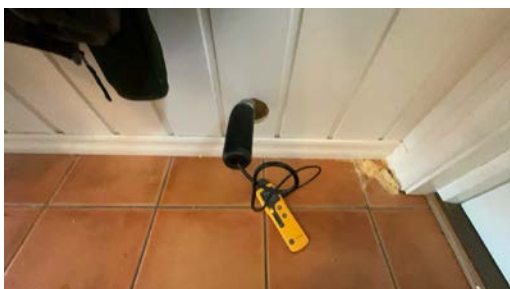
Hulltaking er foretatt uten å påvise unormale forhold.

Hull for kontroll av fukt.

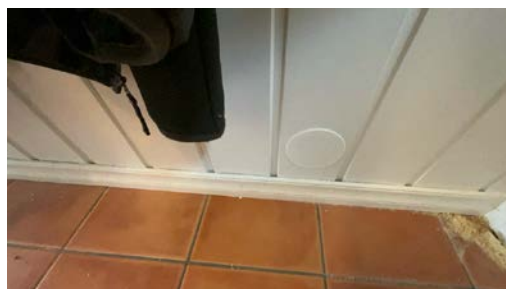
Lokk over hull.

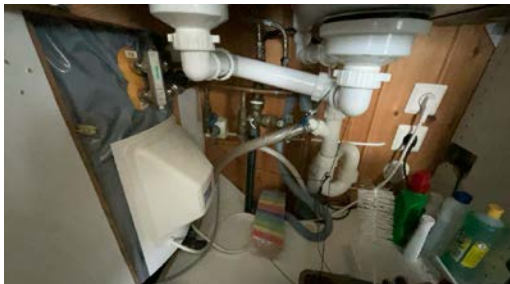
- Tekniske installasjoner - Vannledninger
Avvik: Mer enn halvparten av forventet brukstid er passert på innvendige vannledninger.

Stoppekran til vann. Del av rør til vann.

- Det er ikke behov for utbedringstiltak siden anlegget fungerer i dag, men ut ifra alder kan skader plutselig oppstå på eldre anlegg.

Konsekvensen av å ikke utbedre kan være økt risiko for lekkasjer og påfølgende skader på bygningens konstruksjoner.

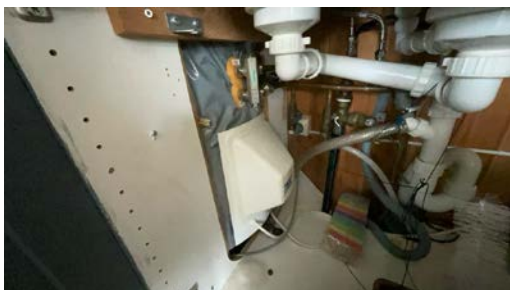
- Tekniske installasjoner - Varmtvannstank
Avvik: Det er påvist at varmtvannstank er over 20 år

Varmtvannstank i kjøkkenbenk.

Det anbefales å vurdere utskifting av varmtvannstanken, da den er over 20 år gammel. Risikoen ved å beholde en eldre varmtvannstank er økt sannsynlighet for plutselige lekkasjer og påfølgende vannskader.

Kostnadsestimat: Under 20 000
