Havreveien 24, 1930 AURSKOG

**Pen, lys og romslig 3-roms selveier på bakkeplan. Peisovn, terrasse og carport med elbillader. Sentralt – nær «alt»!**

# Tilstandsrapport

## LEILIGHET

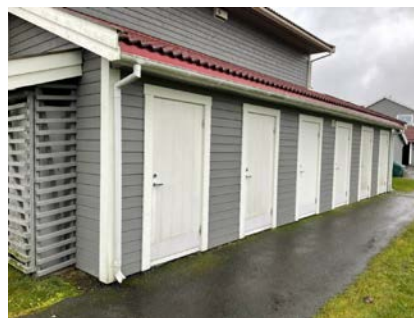
### TG 2 Utvendige bygningsdeler - fellesdeler

Bygningen er fundamentert med ringmur/grunnmur og betongdekke.

**Vurdering av avvik:**

- For å lukke avviket ihht NS 3600.2018 må det utarbeides en Tilstandsanalyserapport/vedlikeholdsplan for fellesdeler i bygget. Da dette er opp til borettslag/sameie å rekvirere er kostnadsestimat ikke satt.

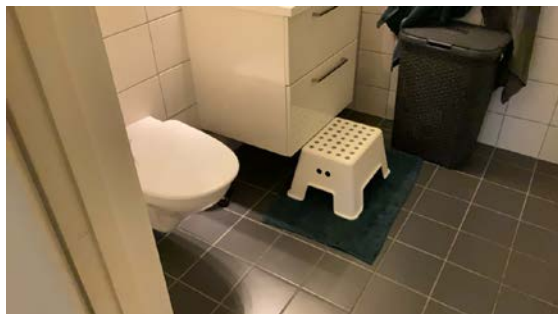
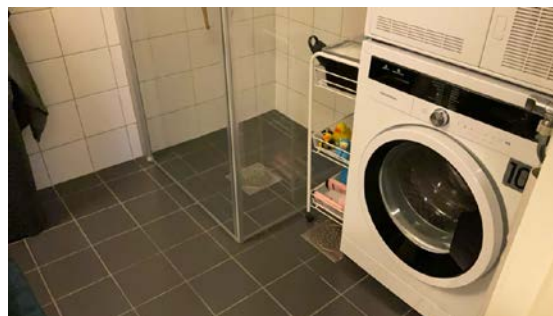
### 1. ETASJE > BAD/WC/VASKEROM

#### ! TG 2 Overflater vegger og himling

#### Vurdering av avvik:

- Det er påvist sprekker i fliser.

Sprukket flis må skiftes for å lukke avviket.

Silikonfuger må vaskes/renses eller skiftes ut.

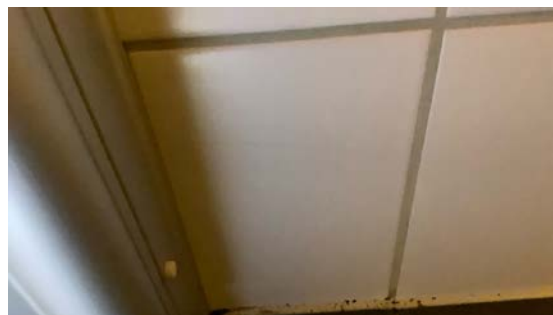
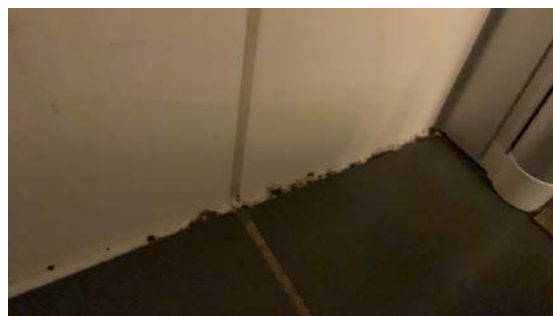
### 1. ETASJE > BAD/WC/VASKEROM

#### ! TG 2 Overflater Gulv

## Vurdering av avvik:

- Det er påvist sprekker i fliser.

- Fliser må skiftes.

Sprukket flis må skiftes for å lukke avviket.

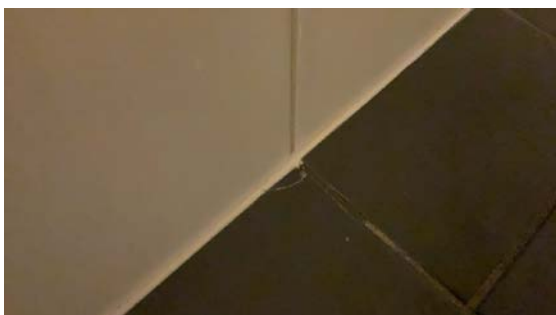
## 1. ETASJE > BAD/WC/VASKEROM

### TG 1 Sluk, membran og tettesjikt

Det er plastsluk og smøremembran fra byggeåret.  
Det er synlig slukmansjett/membran i slukene.

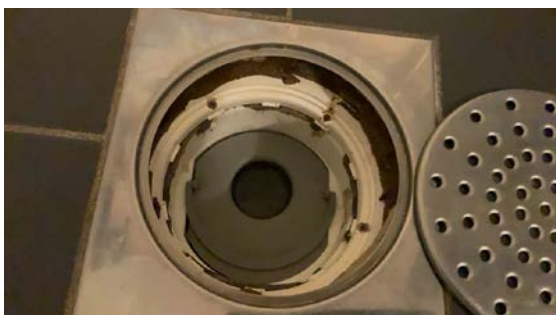
## 1. ETASJE > BAD/WC/VASKEROM

### TG 1 Sanitærutstyr og innredning

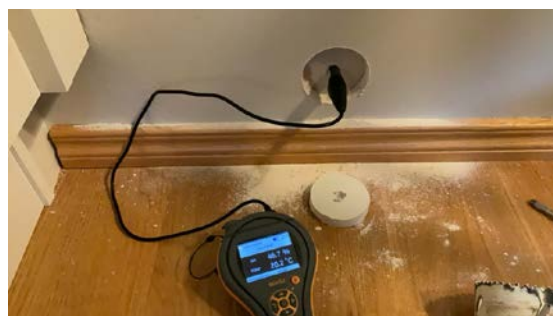
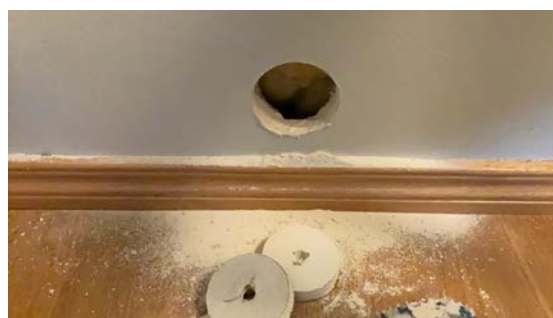
## KJØKKEN

## 1. ETASJE > KJØKKEN

Kjøkkeninnredning består av: Benkeskap og overskap med folierte skrog og slette hvite fronter.  
Laminat benkeplate med nedfelt oppvaskum av metall.  
Ventilator med avtrekk.  
Integrert induksjonstopp, stekeovn og oppvaskmaskin.  
Trådløs lekkasjevarsler på gulvet under kjøkkenbenken.

## Vurdering av avvik:

- Komfyrvakt må monteres.

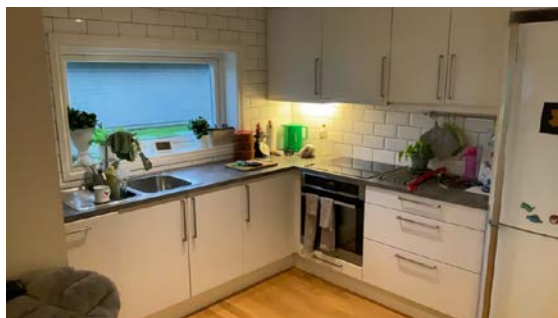
## 1. ETASJE > KJØKKEN

### 1 TG 1 Avtrekk

### 1 TG 1 Vannledninger

Innvendige vannledninger er av plast (rør i rør). Fra byggeåret. Det er besiktiget i rørskap.  
Det er trådløse lekkasjevarslere på kjøkken og badet rom tilkoblet automatisk vannstoppesystem.

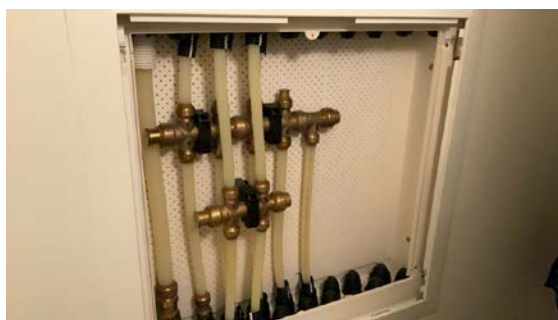
### 1 TG 1 Avløpsrør

Det er avløpsrør av plast. Fra byggeåret.

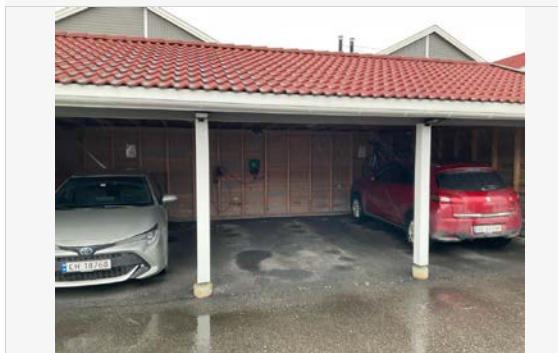
### Carport

#### Anvendelse

Biloppstillingsplass

Bygningen er kun enkelt besiktiget og beskrevet slik den var under befaringen. Det er ikke gjort tilstandsvurdering av bygningen slik som for boligen. Takstmannen vurderte kun de bygningsdelene som var synlige og som var lett tilgjengelige. Hvis ikke annet er nevnt i rapporten har takstmannen ikke åpnet konstruksjoner, boret hull, målt fukt, målt skjevheter/planavvik eller gjort andre målinger. Bygningsdeler over terrenget er undersøkt fra bakken.
