Tilstandsrapport

Boligbygg med flere boenheter

Kristian IVs gate 21, 4612 KRISTIANSAND S

Boligbygg med flere boenheter - Byggeår: 2020

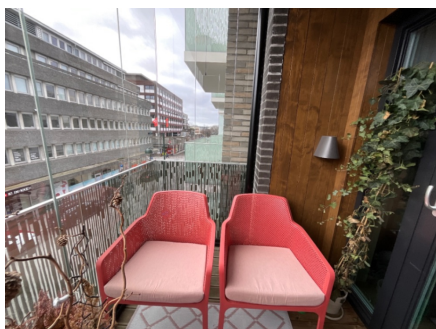
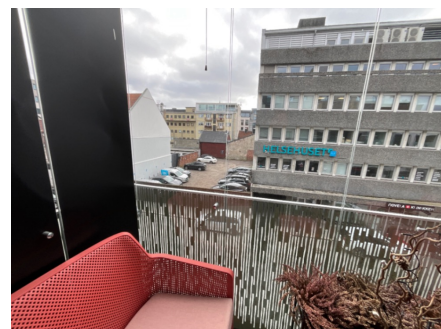
! TG 1 Balkonger, terrasser og rom under balkonger

Innglasset balkong med utgang fra stue. Dekke av terrassebord. Rekkverk av metall og glass.
Innglasset balkonger er noe enklere glasskonstruksjoner der det kan komme vann ved mye nedbør.

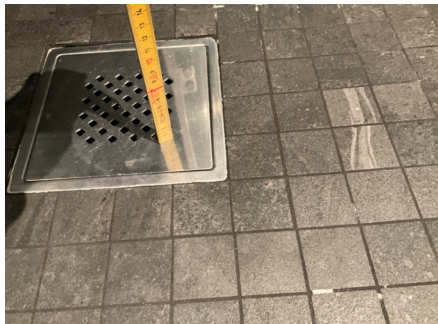
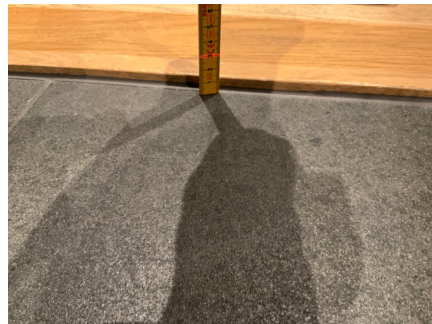
Hulrom registrert ved døren

På gulvet er det fliser med vannbåren gulvvarme. Det er ca. 40 mm. fall fra flis ved dør til topp slukrist i dusjen. Dusjnisen er nedsenket med ca 10 mm.

Det er lokalisert noe hull lyd, men flisene virker å sitter godt. Det er ingen riss i fugene. Strakstiltak er ikke nødvendig.

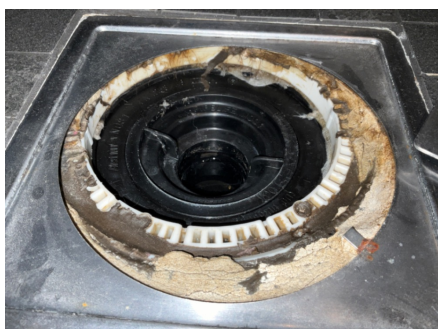
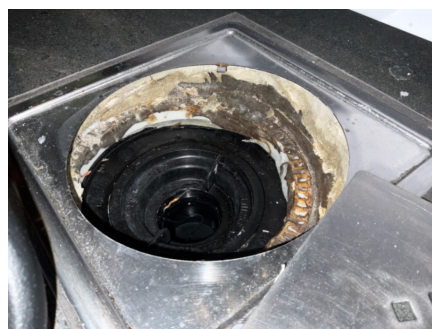
! TG 1 Sluk, membran og tettesjikt

Det er plastsluker og smøremembran med dokumentert utførelse.

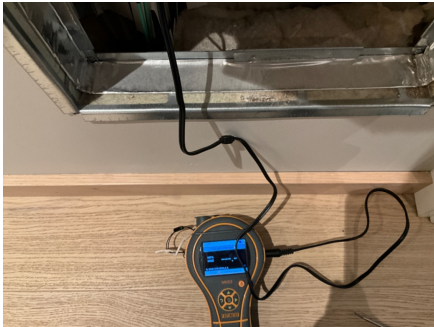
! TG 0 Tilliggende konstruksjoner våtrom

Hulltaking er ikke gjennomført fordi det er unødvendig. Det er tilgang til konstruksjonen via inspeksjonsluke for vannrør. Fuktivotemåling (vekt%) i konstruksjonen ble målt til under 6%.

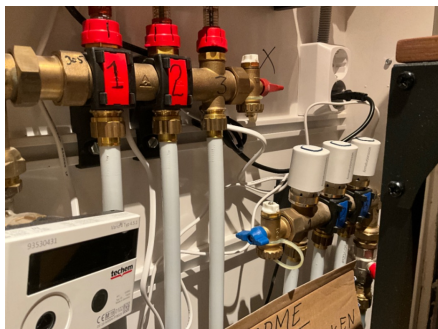
! TG 1 Varmesentral

Det er installert fjernvarme. Bygget er tilkoblet fjernvarme. Anlegget er plassert i underetasjen og leverer varmtvann til leiligheten. Inspeksjonen innebærer å sjekke etter lekkasjer i rør og koblinger. Anlegget i sin helhet er ikke vurdert.

Tilstandsgrad 1 er satt på bakgrunn av ingen lekkasjer eller negative opplysninger av eier.

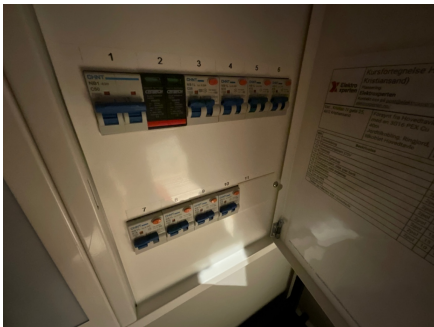
Elektrisk anlegg

Det elektriske anlegget har automatsikringer. Sikringsskapet er plassert i gangen.
