Kleppestemmen 4, 4350 KLEPPE

**Leilighet med attraktiv  
beliggenhet  
Terrasse med gode solforhold**

# Tilstandsrapport

## BOLIGBYGG MED FLERE BOENHETER

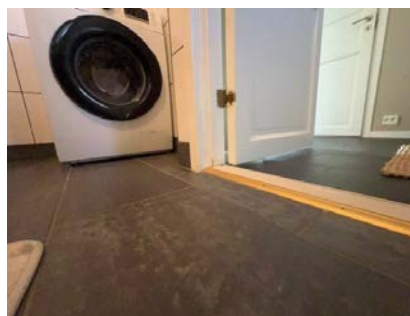
Ved befaring er det registrert tilnærmet flatt gulv (manglende fall mot sluk) samt lav terskel/oppbrett, målt til under 25 mm mellom topp terskel og topp sluk. Det er også registrert bomlyd (hulrom) under gulvfliser flere steder, noe som indikerer mangelfull heft mellom flis og underlag.

Dette avviker fra dagens anbefalte løsninger, hvor det stilles krav til fall mot sluk og tilstrekkelig høyde på oppbrett ved dørterskel for å hindre vannspredning til tilstøtende rom.

Tilstandsgrad: TG3 – Store eller alvorlige avvik

Våtrommets alder, kombinert med manglende fall, lav terskel og registrert bom i fliser, gir et forhøyet skadepotensial. Løsningen vurderes som lite robust med økt sannsynlighet for svikt i tetthet og funksjon.

Økt risiko for fuktskader i konstruksjoner og tilstøtende rom. Vann kan bli stående på gulvet eller trenge ut av våtrommet. Svekket flisvedheft kan føre til sprekkdannelser og ytterligere forringelse.

Terskel/membran er under 25 mm

Det anbefales full rehabilitering av våtrommet, med etablering av korrekt fall mot sluk, nytt tettesjikt og forskriftsmessig oppbrett ved dørterskel i henhold til dagens krav. Flislagte overflater må skiftes ut. Inntil tiltak utføres bør bruk tilpasses for å begrense vannsøl

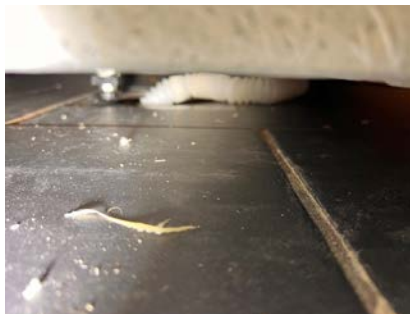
Ved kontroll av overflater avdekket det ingen symptomer på svikt i konstruksjon.  
Sluk er sjekket, sluk er fra byggeår. Membran kan ikke påvises pga dusjkarets plassering over denne.  
Membran på vegger i våtsoner er ukjent.  
Gulvet er tilnærmet flatt og uten fall mot sluk.  
Vask og toalett fungerer som en kan forventes.  
Det var ingen visuelle tegn til fuktskader eller indikert avvikende fukt ved søk i rom.

Utilgjengelig sluk

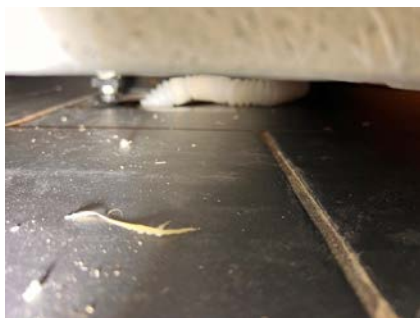
Utilgjengelig sluk medfører usikkerhet knyttet til kritisk punkt i våtrommet. Sammen med høy alder gir dette økt risiko for svikt i tettesjikt og lekkasjer.

Eventuelle lekkasjer ved sluk/membran kan føre til skjulte fuktskader i konstruksjonen, med fare for omfattende og kostbare utbedringer.

Utilgjengelig sluk.

Det anbefales å gjøre sluk tilgjengelig for kontroll. Ved oppgradering av badet bør sluk og membran skiftes og utføres i henhold til dagens krav
