**aktiv.**

Neskollen 11A, 3233 SANDEFJORD

**Lækker halvpart av tomannsbolig  
fra 2020 med høy standard, 3  
soverom, 2 bad | Stor balkong og  
hyggelig hageområde**

Befaringsdato: 14.01.2026

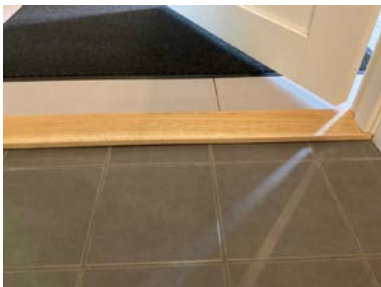
- Det er påvist at høydeforskjell fra topp slukrist til gulv/synlig topp membran ved dørterskel er mindre enn 25 mm.
- Det er påvist avvik i fallforhold til sluk i forhold til krav i forskrift på byggetidspunktet.

TG:2 settes med bakgrunn i avvik knyttet til fallforhold på gulv og manglende oppkant ved dørterskel.

Badet virker å fungere greit med begrenset lokalt fall til sluk på to sider.

Manglende oppkant ved dørterskel.

Det bør etableres tilstrekkelig høydeforskjell mellom topp membran ved dørterskel og sluk for å sikre tilfredsstillende avrenning og redusere risiko for vannskader ved eventuell lekkasje.

Manglende fall på hovedgulv og manglende eller for lav oppkant ved dørterskel kan medføre at vann ikke ledes effektivt til sluk, noe som øker risikoen for fuktskader i omkringliggende konstruksjoner.

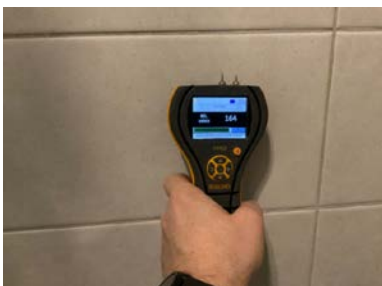
Det er foretatt fuktmåling på overflater i rommet uten at det ble registrert avvik eller indikasjoner på avvik som fukt i konstruksjonen.

Fuktmåling ved hulltaking er ikke foretatt. Dette fordi vegger i rommet vender mot yttervegg eller annet våtrom, eller at øvrig konstruksjon gjør hulltaking vanskelig.

Fuktmåling på overflate i dusjsone

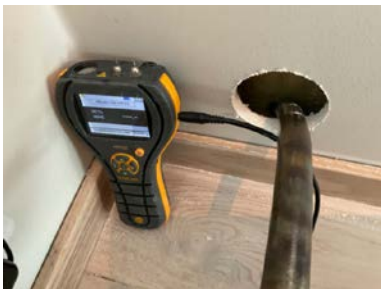
Det er foretatt hulltaking og fuktmåling i tilliggende konstruksjon til våtrommet uten at det ble påvist fukt inne i konstruksjonen.

Hulltaking er foretatt på en tilfeldig valgt plass hvor det vil være sannsynlig at det kan forekomme fukt, sett opp mot fuktbelastning i våtrommet. Det kan ikke gis noen uforbeholden garanti for øvrige vegger i rommet.

Fuktmåling i vegg ved hulltaking.
