Lys og koselig 3-roms med stor, overbygd veranda. Garasje.

Tilstandsrapport

- Leilighet
- Næringsrødveien 4, 1785 HALDEN
- HALDEN kommune
- # gnr. 68, bnr. 91
- # Andelsnummer 11

Befaringsdato: 10.02.2025

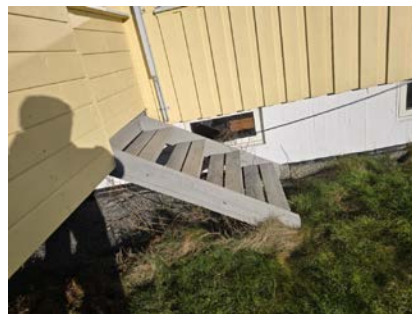
Vurdering av avvik:
• Det er ikke montert rekkverk.
Manglende rekkverk på trapp ned fra terrassen.

Konsekvens/tiltak
• Rekkverk må monteres for å lukke avviket.

Montere rekkverk på trapp til terrassen pga sikkerhet.
Kostnadsestimat: Under 10 000

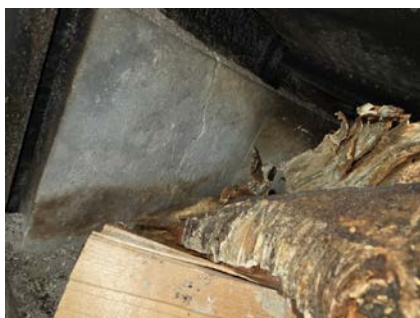
- Pipevanger er ikke synlige.
- Det er avvik:

Sprekker i flere av de ildfaste steinene i ovn.

Pipevanger må gjøres tilgjengelig siden det ikke er mulig å avdekke skader på pipen på pipevanger som ikke er synlige.

Slike eldre piper er det enklest å rehabilitere med stålrør i pipen.

Kostnadsestimat: 10 000 - 50 000
