Prinsegata 19, 3256 LARVIK

# Andelsnummer 9

Befaringsdato: 16.10.2023

Rapportdato: 20.10.2023

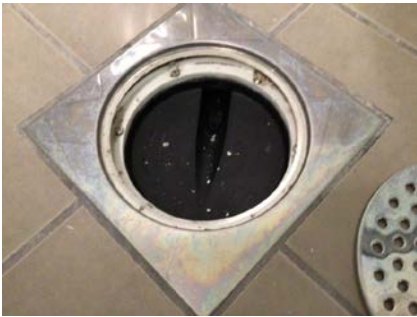
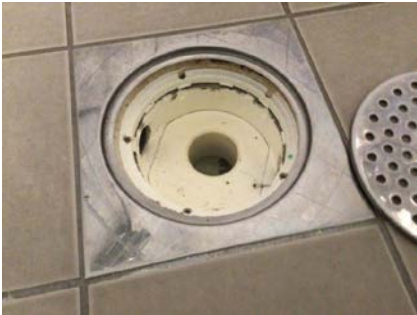
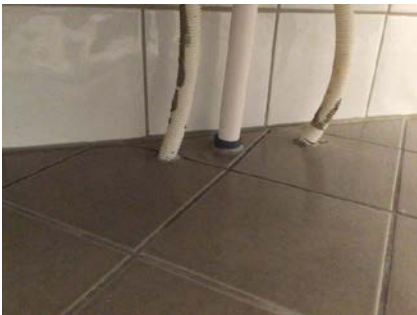
## Sluk, membran og tettesjikt

Plastsluk og delvis synlig membran som ligger i sluk. Manglende membran oppkant v/rørgjennomføringer i gulv.

**Vurdering av avvik:**  
• Det er påvist andre avvik:  
Manglende membran oppkant v/rørgjennomføringer i gulv.

**Konsekvens/tiltak**  
• Det må foretas tiltak for å lukke avviket.

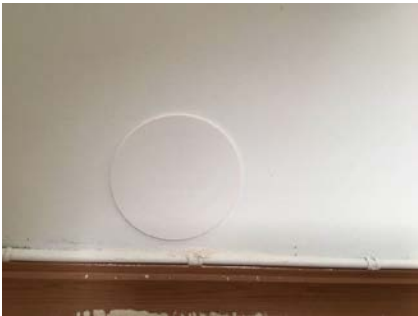
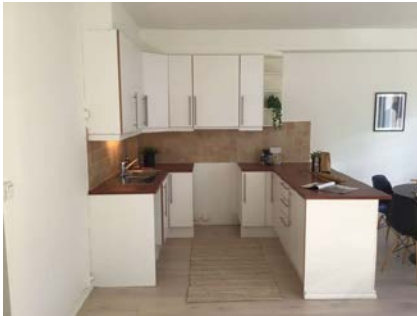
## Tilliggende konstruksjoner våtrom TG 1

Det ble foretatt hulltaking på soverom. Ikke påvist eller observert tegn til fukt.

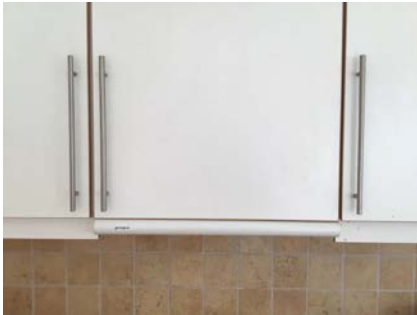
## Avtrekk TG 1

Det er montert en vifte på kjøkken. Den har avtrekk ut av rommet. Normal slitasje.

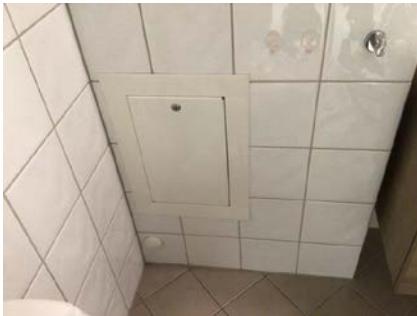
### Vannledninger TG IU

Det er montert kobber og plastrør, og det er noe rør i rør system i leiligheten. Fordeler skap er plassert på bad/vaskerom. Det ble ikke utført noe besiktigelse av rør i rør skap pga. det var låst på befaringen.

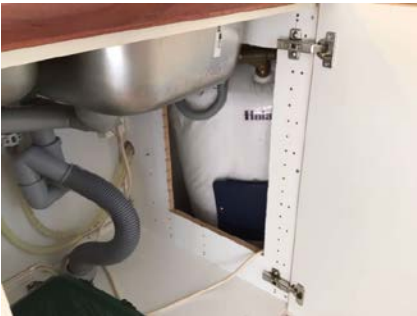
## Varmtvannstank TG 2

VV-tank av ukjent type, alder og størrelse. Den står plassert i benkeskap på kjøkken. Det er ikke montert vannføler i benkeskap, det bør monteres.

- Det er ikke påvist tilfredsstillende avrenning eller annen kompenserende løsning fra varmtvannstank.

- Det bør etableres tilfredsstillende avrenning eller lekkasjesikring ved varmtvannstank.
